Svenljunga kommun

# Restaurering av Ätran

- naturvärdesbedömning  
och åtgärder för biologisk mångfald,  
friluftsliv och minskad  
översvämningsrisk

2005

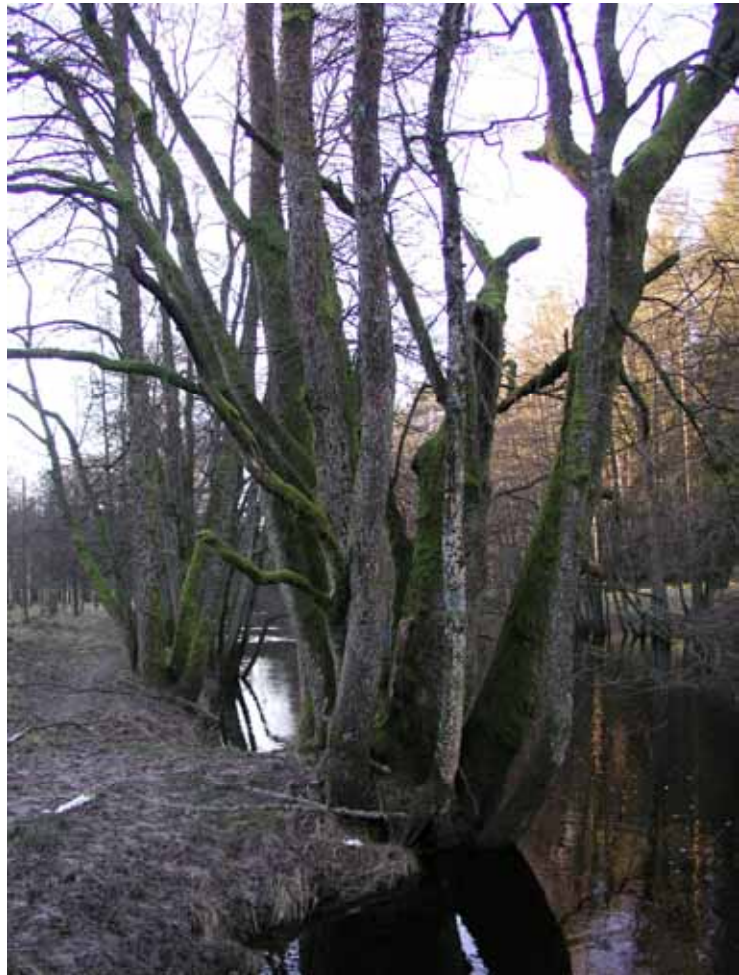
*Längs sträckan finns en del gamla albuketter med grov död ved vilket är mycket värdefullt för exempelvis hackspettar, vedlevande insekter och lavar.*

De gamla buketterna med klibbal bör inte röras. Planering bör ske så att mängden död ved i vattnet ökar med tiden. Detta skapar bättre förutsättningar för öring och kräftor samtidigt som det skyddar kanterna mot erosion. Ca 50 m innan ån svänger av i söder bör dock träd i svängens innerkurva som står i vattnet och som fallit i tas bort för att hindra att vatten styrs över mot erosionsbranten på andra sidan. En viss gallring i björkhagen kan ske för att öka solinstrålningen till marken. Död ved bör sparas. En viss erosion kan ses mellan de gamla albuketerna som med tiden kommer att göra att alarna skärs av från stranden och faller. För att minska erosionen och göra det möjligt för alskott att komma upp kan man sätta upp stängsel så att djuren inte kommer ända ner till vattnet där man vill utöka alridån. Det är även viktigt med död ved som skyddar stranden.

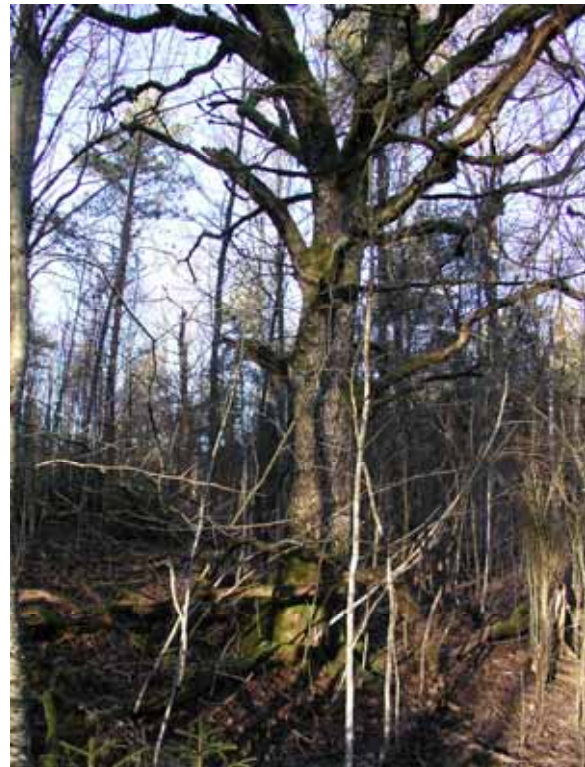
Äldre vidkronig ek som visar att området tidigare bestått av öppnare hävdade marker.

Friställ den äldre eken i området. Ta bort träd som växer upp i kronan. Eken bör ha ett avstånd på minst 5 m till andra träd räknat från kronans ytterkant. Eftersom det förekommer andra äldre ekar i provsträckan är det värdefullt att gynna utvecklingen av jätteekar. Gallring av sly och yngre träd kan göras i området för att skapa en öppnare och inbjudande miljö mellan sjön och ån där äldre och grövre träd gynnas. Rövningar av uppslag bör därefter göras årligen. All död ved bör sparas.

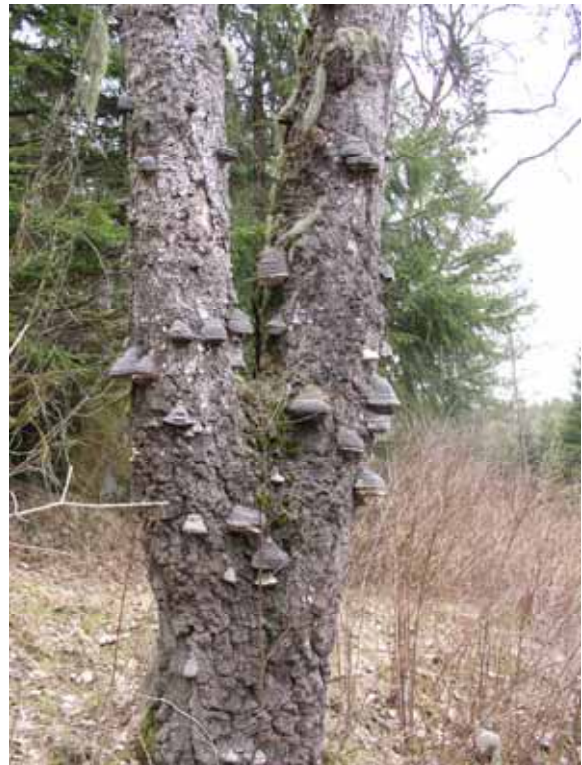
En grov torraka rikligt bevuxen med fnösketicka som är mycket värdefull för en rad vedlevande skalbaggsarter.

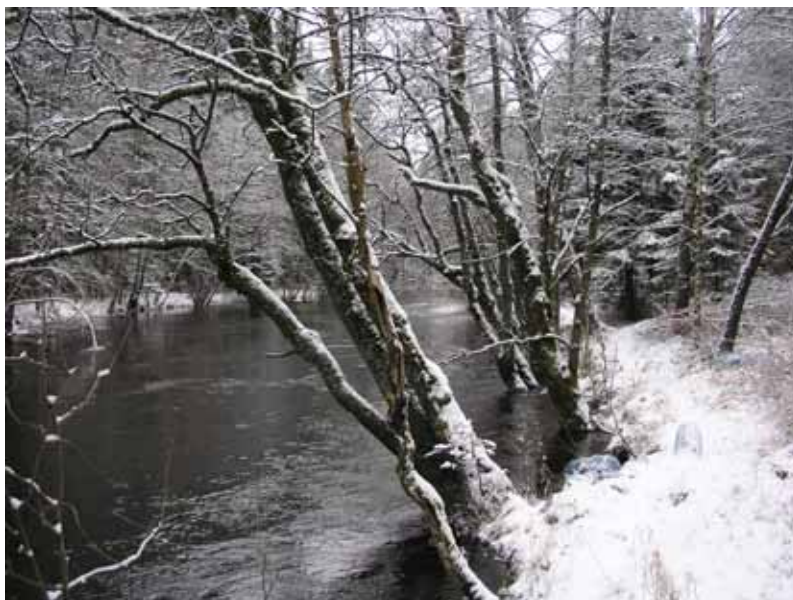
Äldre råd av klibbal som hänger ut över vattenytan skapar en spännande miljö för kanotister samtidigt som det är värdefullt för exempelvis örningen och trädlevande lavar. Granarna som växer ut i kantzonen i bakerunden bör röjas bort.

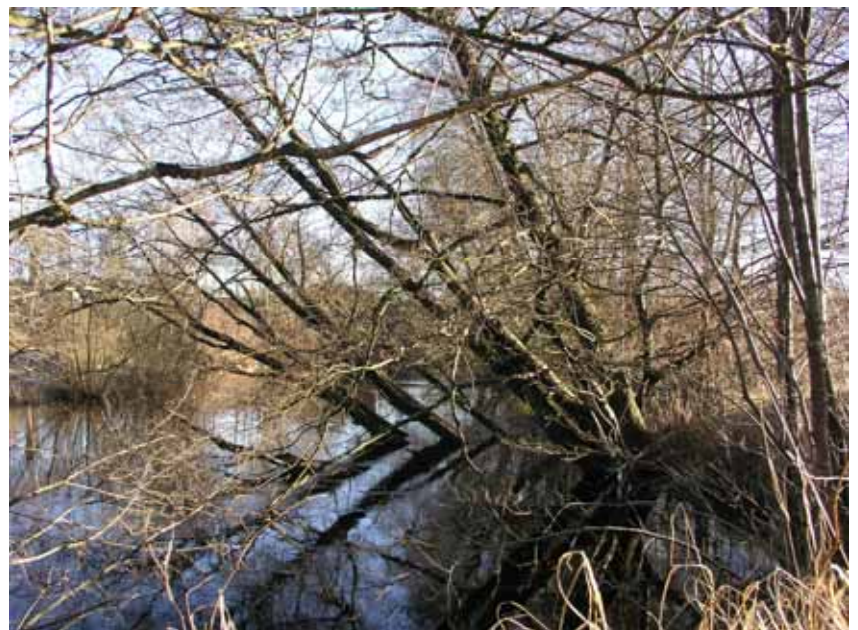
*Alridå i ytterkurva (d) som utsätts för erosion.*

Ta bort träd som ligger i vattnet och som lutar kraftigt. Spara däremot högstubbar och torrakor samt de äldre träd som inte lutar ut över vattnet.

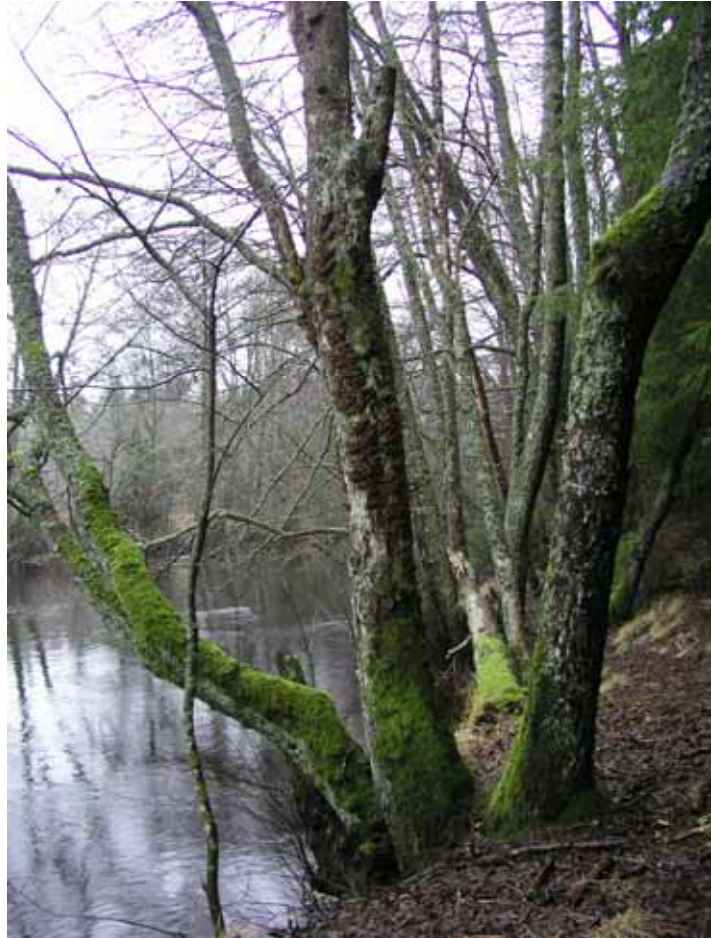
*Gamla albuketter med gott om alticka och bohål av mindre hackspett i alridå j.*

Granar bör gallras bort ca 20 m från strandkanten. Fri utveckling av alridån i övrigt.

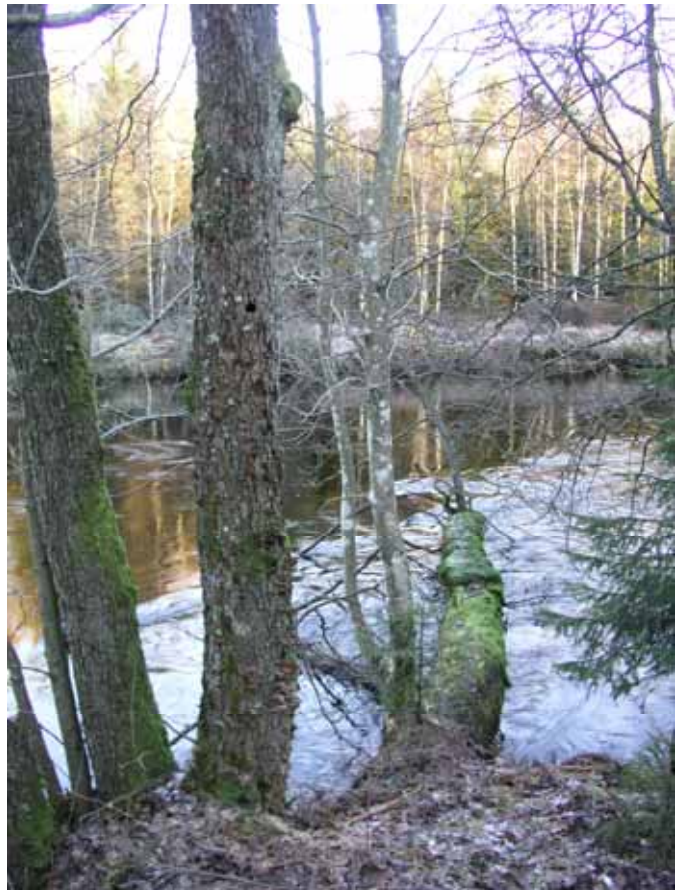
*Ett färskt bohål av mindre hackspett och en utfallen stam i åns ytterkurva som kan ge erosionskydd i alrida f.*

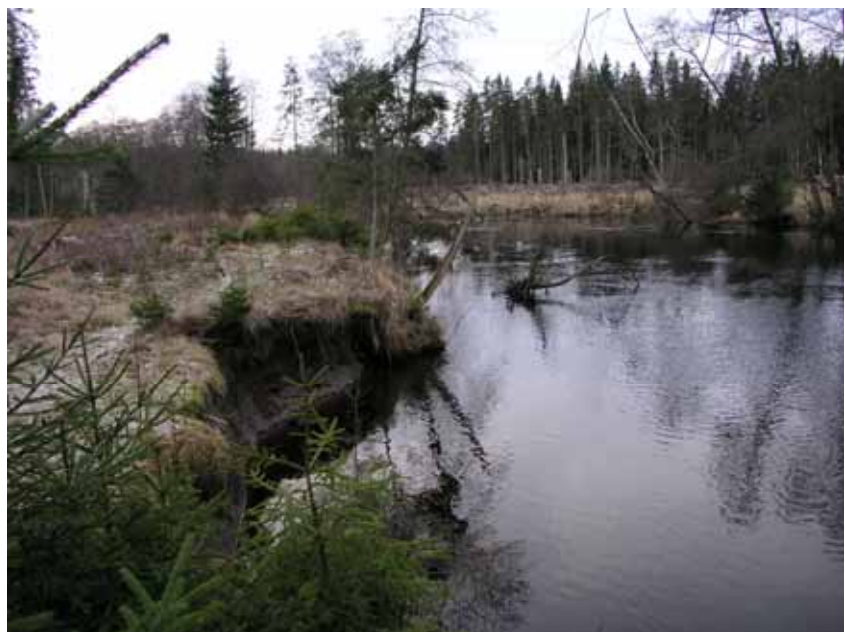
*Kraftig erosion av strandkant (m) vid hygge där det saknas kantzon*
