Biotopkartering av Drägvedsån, Stångån, Spångån,

Spadån och Bäck från Svansjön till Porssjön

Titel: Biotopkartering av Stångån, Spångån och Drägvedån

Datum: 2025-11-03

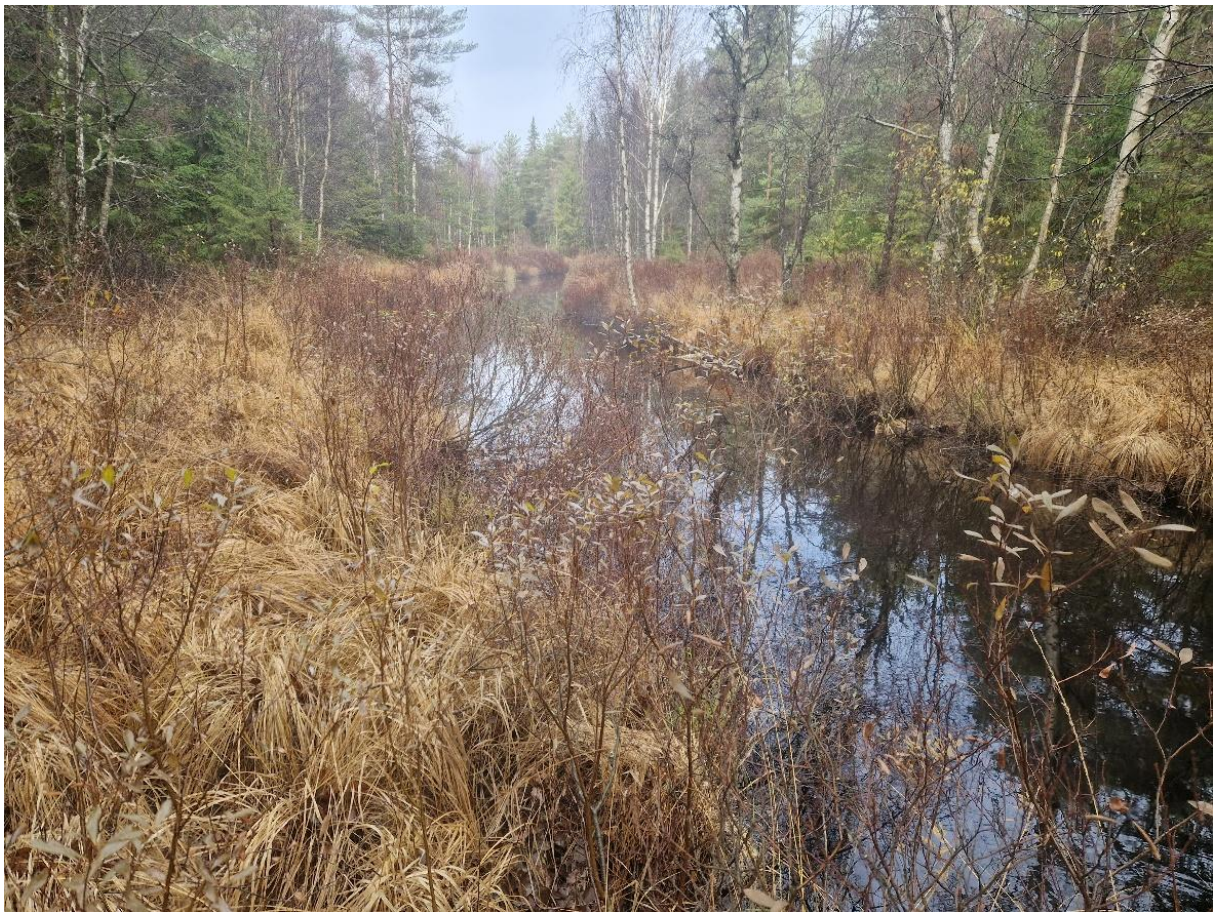
Sträcka 2 var en av delsträckorna som klassificerades som den hydrmorfologiska typen Ex (Figur 5). Sträcka 47 var en av två delsträckor som klassificerades som den hydrmorfologiska typen Tt (Figur 6)

Figur 6. Sträcka 47 med HyMo-typen Tt i Drägvedsåsån.

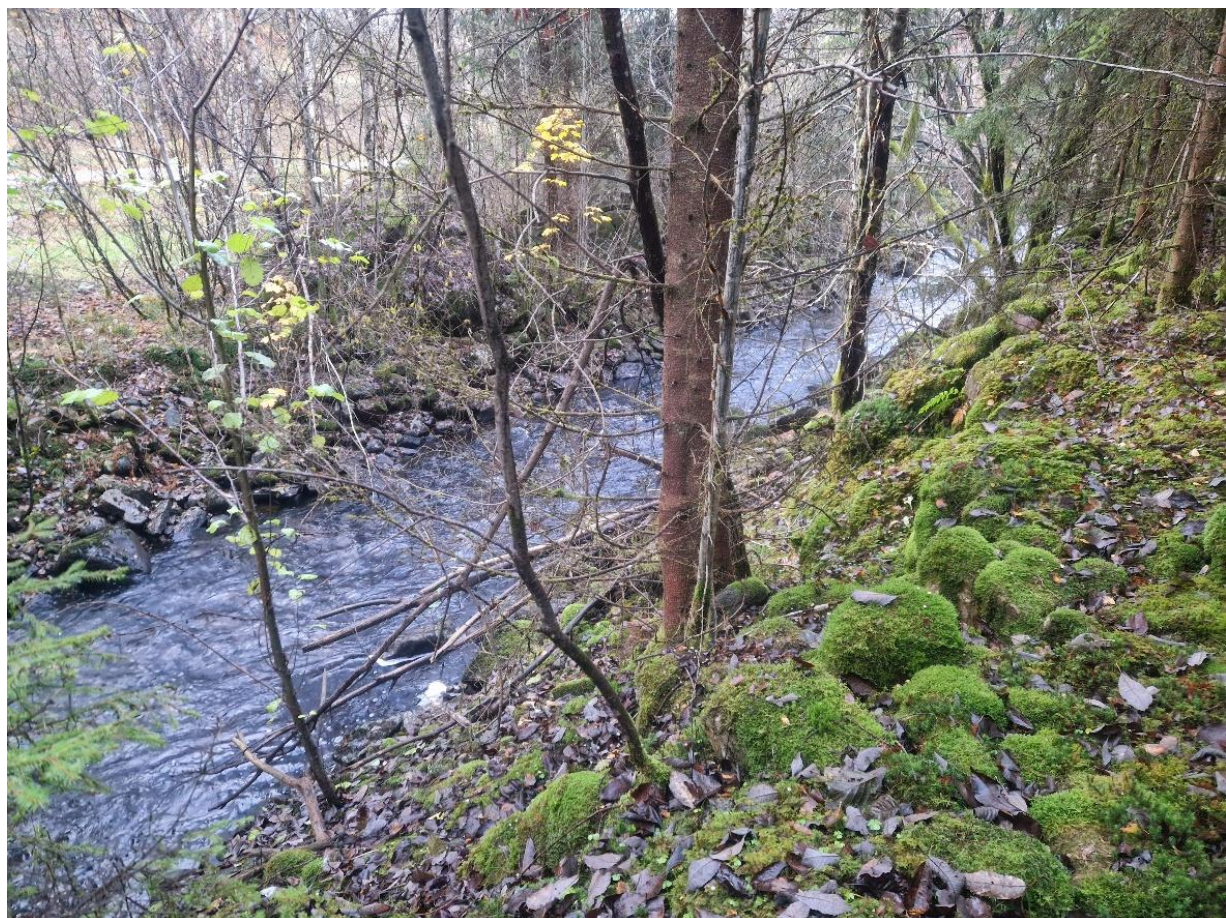
Figur 9. Sträcka 15 i Drägvedsån som är klassad som omgrävd/rätad.

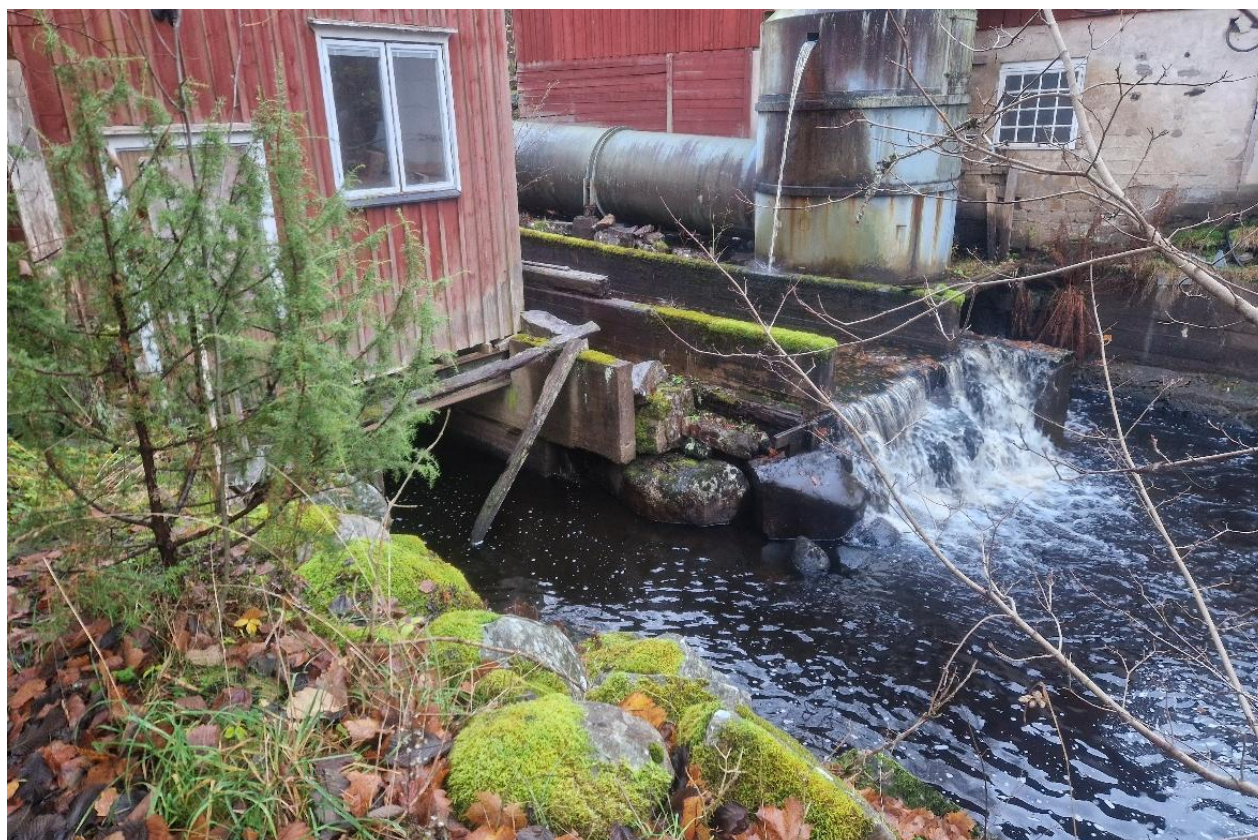
Det första hindret i Drägvedsån är vattenkraftverket vid Kvarnagärde, vilket är ett definitivt hinder för både mört och öring. Vattendraget är kanaliserat fram till dammen där en trumma leder mellan damm och vattendrag (Figur 10). Det finns också en ränna i betong där lite vatten släpps på. Den totala fallhöjden uppskattades till ca 5 m. Det finns en torråra till vänster men även om vatten hade släppts på här avslutas den med ett fall på 1 m (Figur 11). För att åtgärda hindret bör denna fåra restaureras och utloppet från dammen åtgärdas så vandrande fisk kan ta sig förbi. Dammen och byggnaderna är förmodligen kulturskyddade.

Figur 10. Vandringshinder 1 i Drägvedsån som utgörs av en damm.

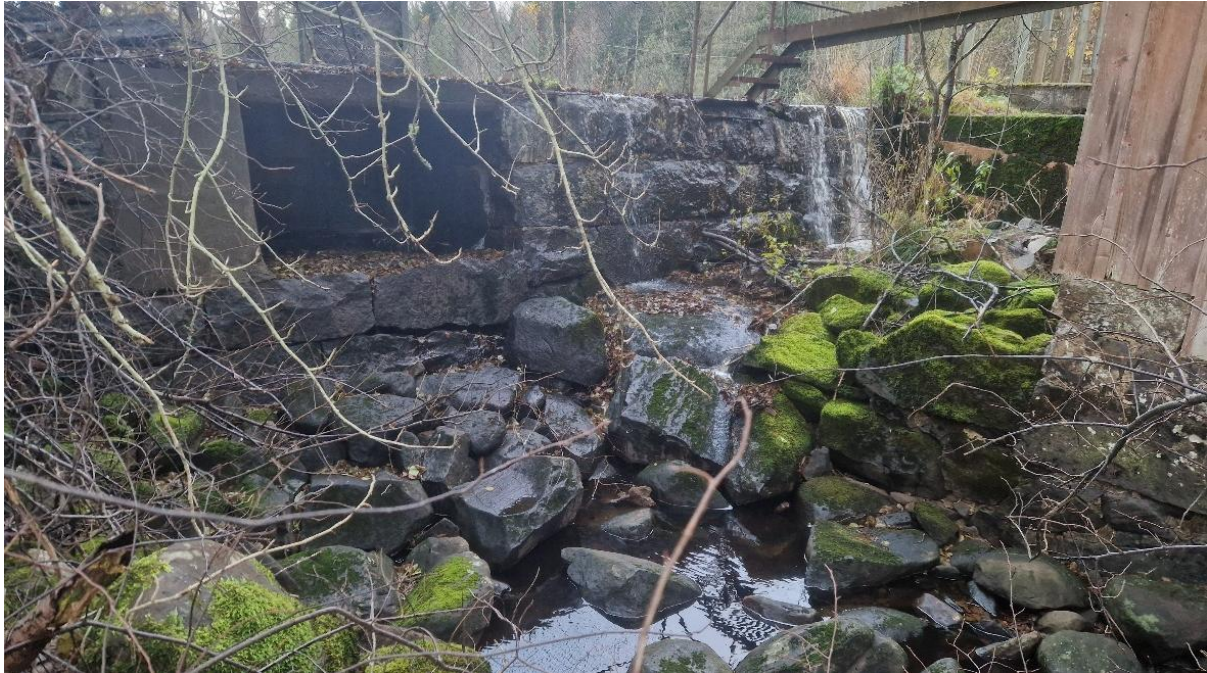
Figur 11. Torrlagd fåra vid dammen som bör åtgärdas.

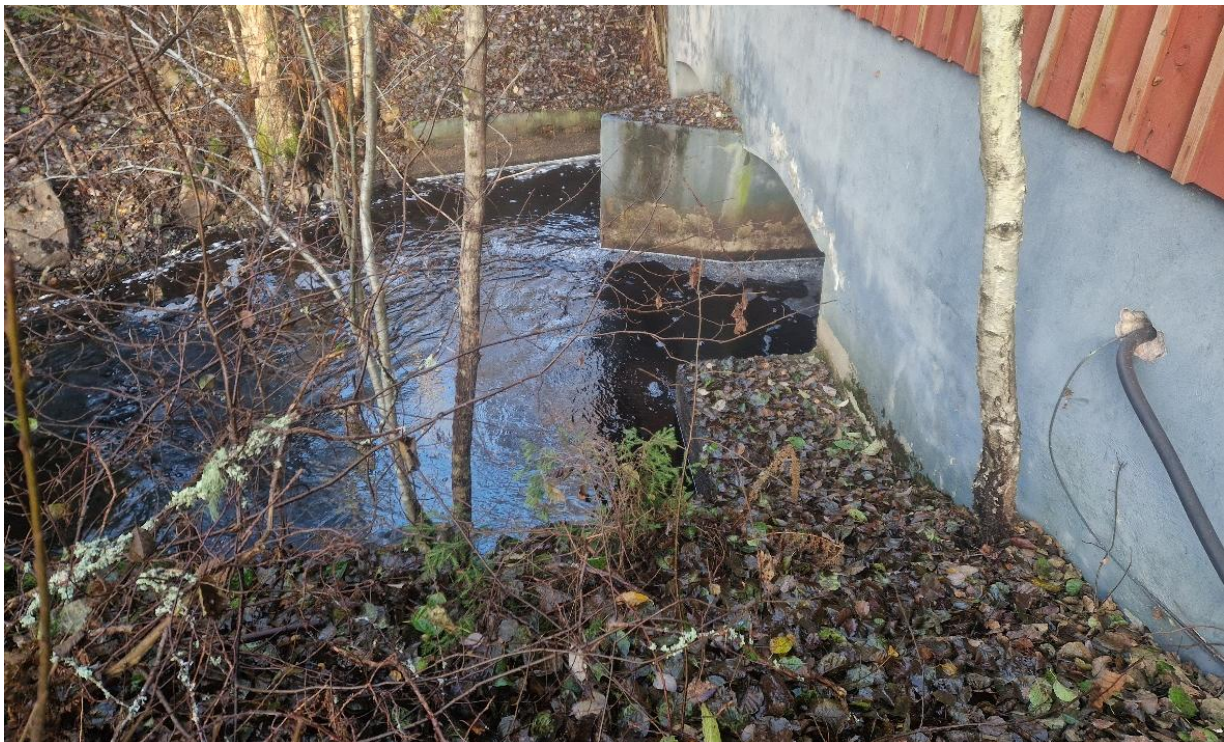
Figur 12. Trumma som leder till dammen.

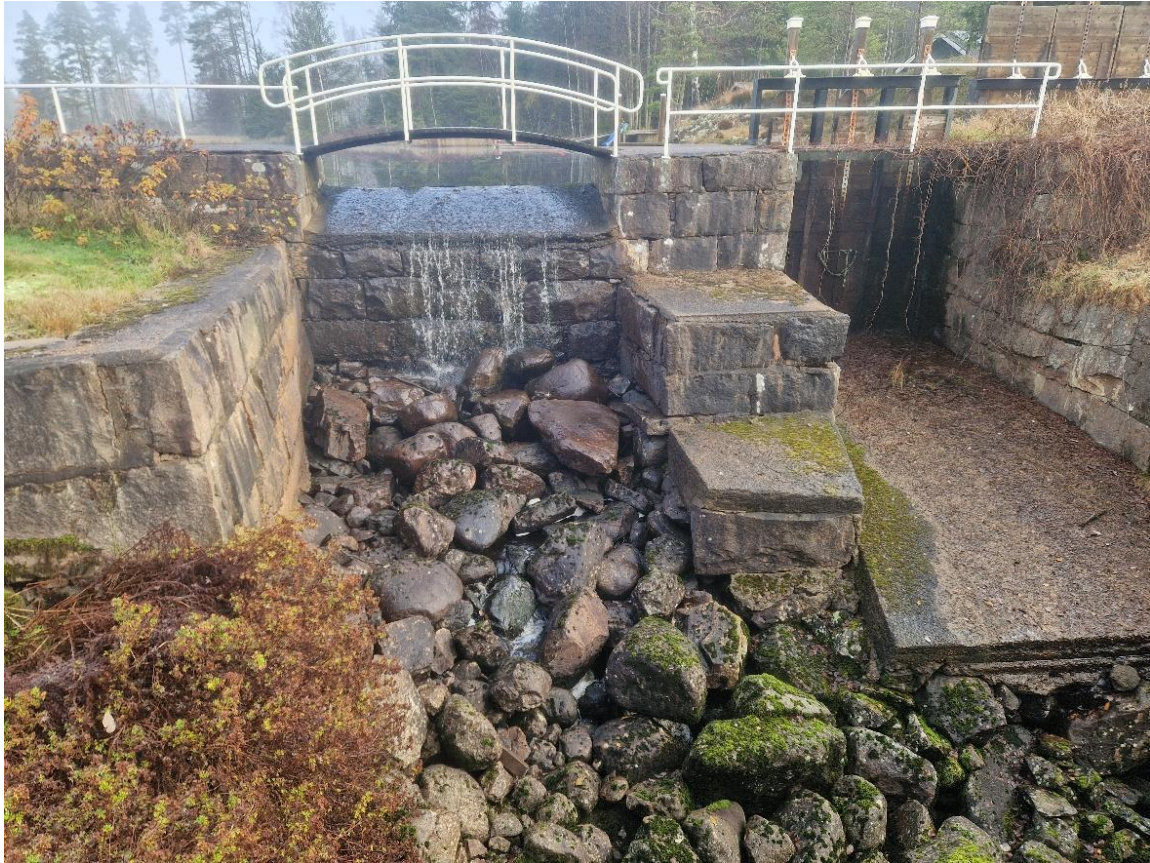
Vandringshinder två är vattenkraftverket vid Hörryd vilket är ett definitivt hinder för både mört och öring. Vattendraget är kanaliserat fram till den 80 m långa trumman som leder till dammen (figur 12). Den totala fallhöjden från dammen uppskattas till ca 15 m. Det finns en sidofåra till vänster där det rinner en del vatten men vid dammen är det ett fall på ca 2 m som behöver åtgärdas om de fåran ska användas som ett omlöp (figur 13). Dammen är förmodligen kulturskyddad.

Figur 13. Vandringshinder 2 som utgörs av en damm med en torrlagd sidofråga.

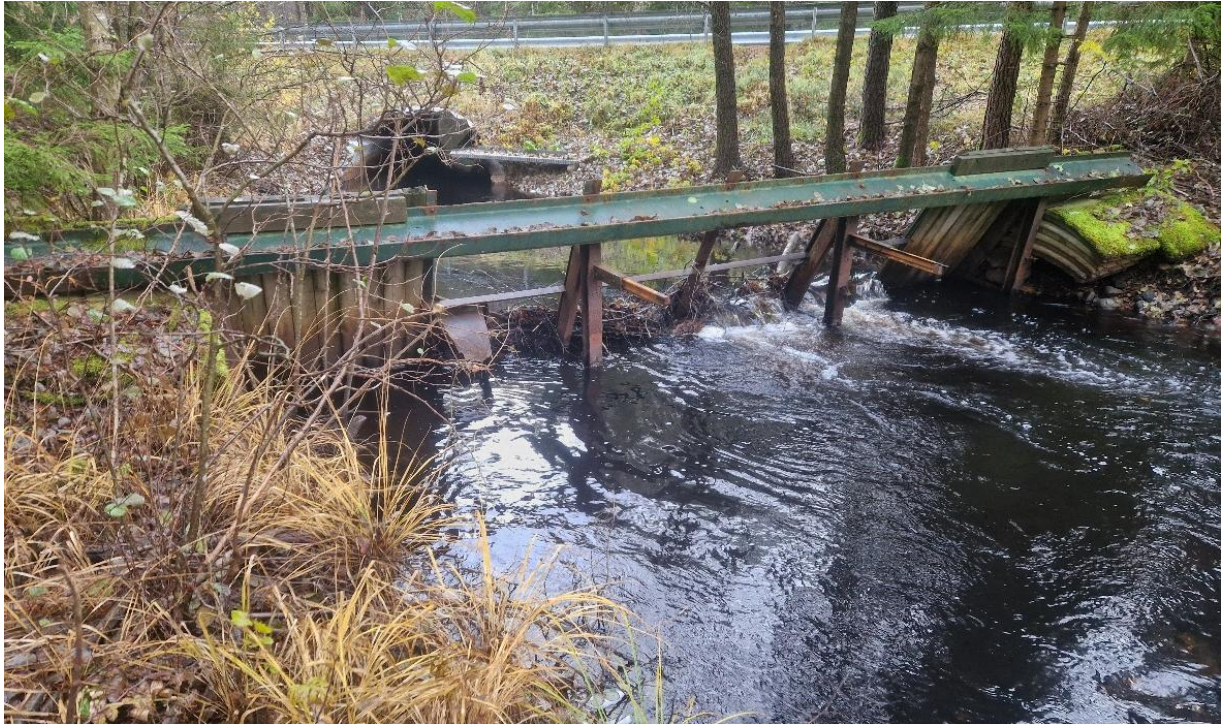
Vid Korsgården där Drägvedsåån rinner under väg 1578 finns rester av en konstruktion som förmodligen använts för reglering av vattendraget och utgör vandringshinder tre. Det består av en metallkonstruktion där bräddor sitter mot vattendraget (figur 14). Det är passerbar för öring men om det sätts igen av grenar kan det bli ett partiellt hinder. För svagsimmande arter bedömdes det som ett definitivt hinder. Då konstruktionen inte fyller någon funktion bör det plockas bort ut fåran.

Figur 14. Vandringshinder 3 som utgörs av en metallkonstruktion med tillhörande brädor.

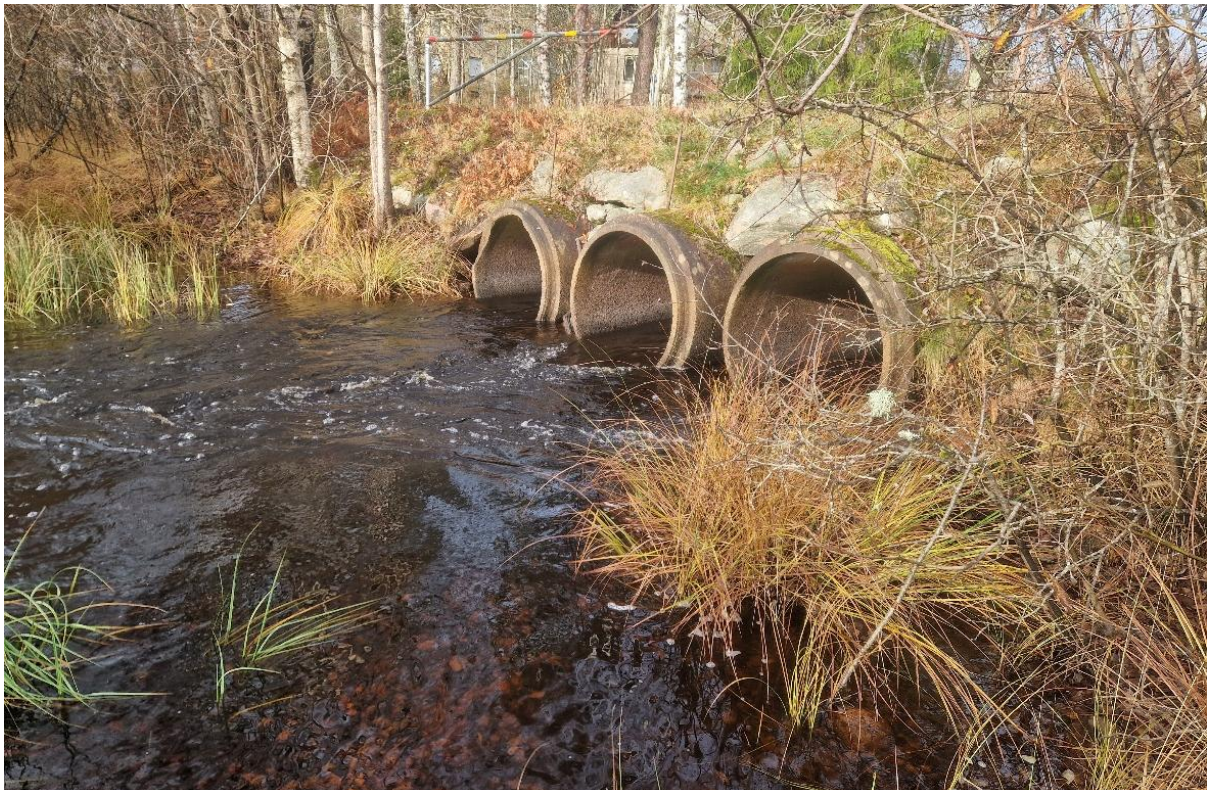
Vandringshinder fyra är de tre vägtrummmorna vid vattendragets utlopp från Kyrkesjön (Figur 15). Vattnet pressas ihop genom trummorna och får där hög hastighet. För svagsimmande arter kan det vara svårt att simma förbi därför bedömdes trummorna som ett definitivt hinder för mört men passerbart för öring. Den lämpligaste åtgärden är att byta ut trummorna mot en halvtrumma.

Figur 15. Vandringshinder fyra som utgörs av tre vägtrummmor i Drägvedsåån

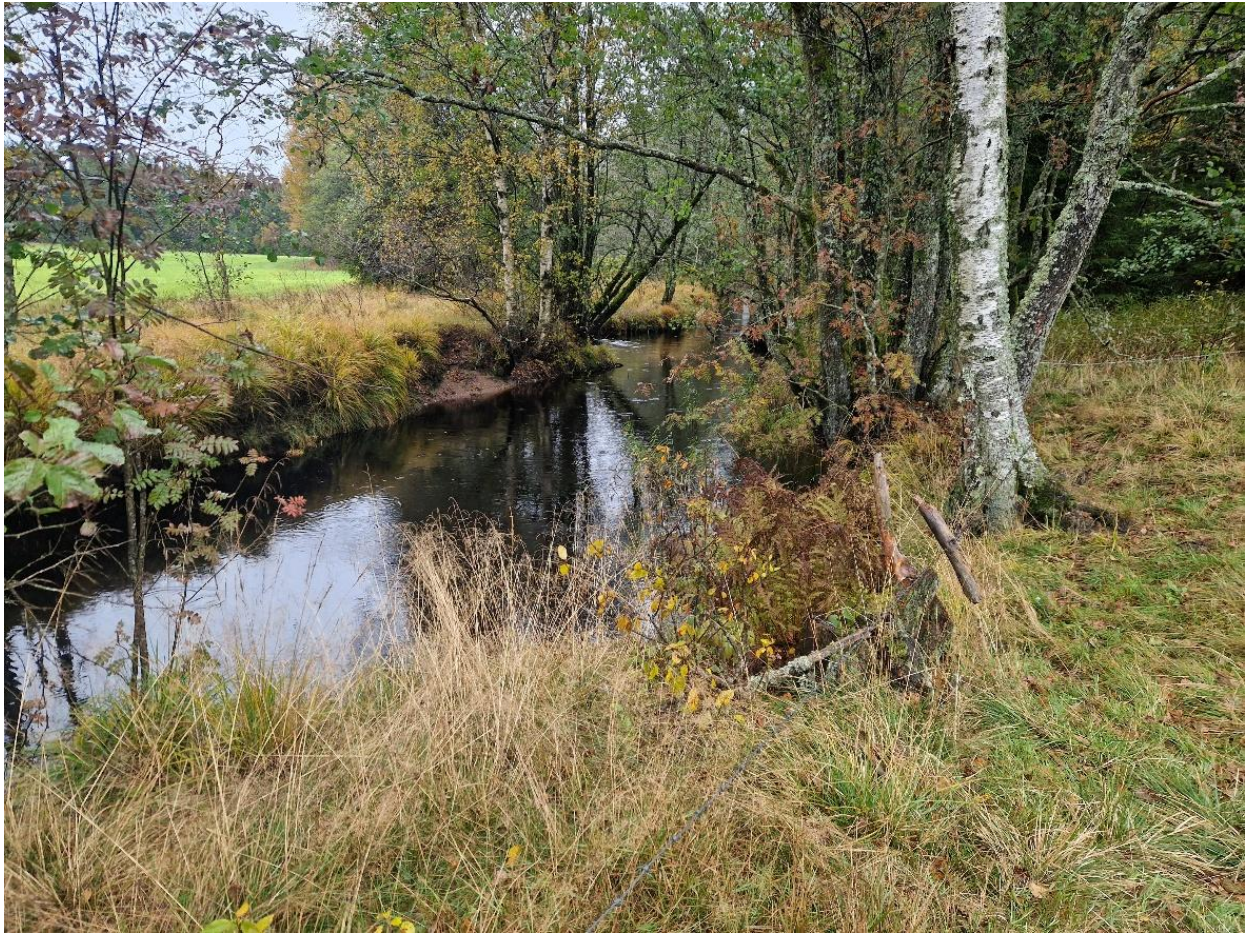
Figur 22. Sträcka 19 som bedöms som omgrävd/rätad i Stångån.

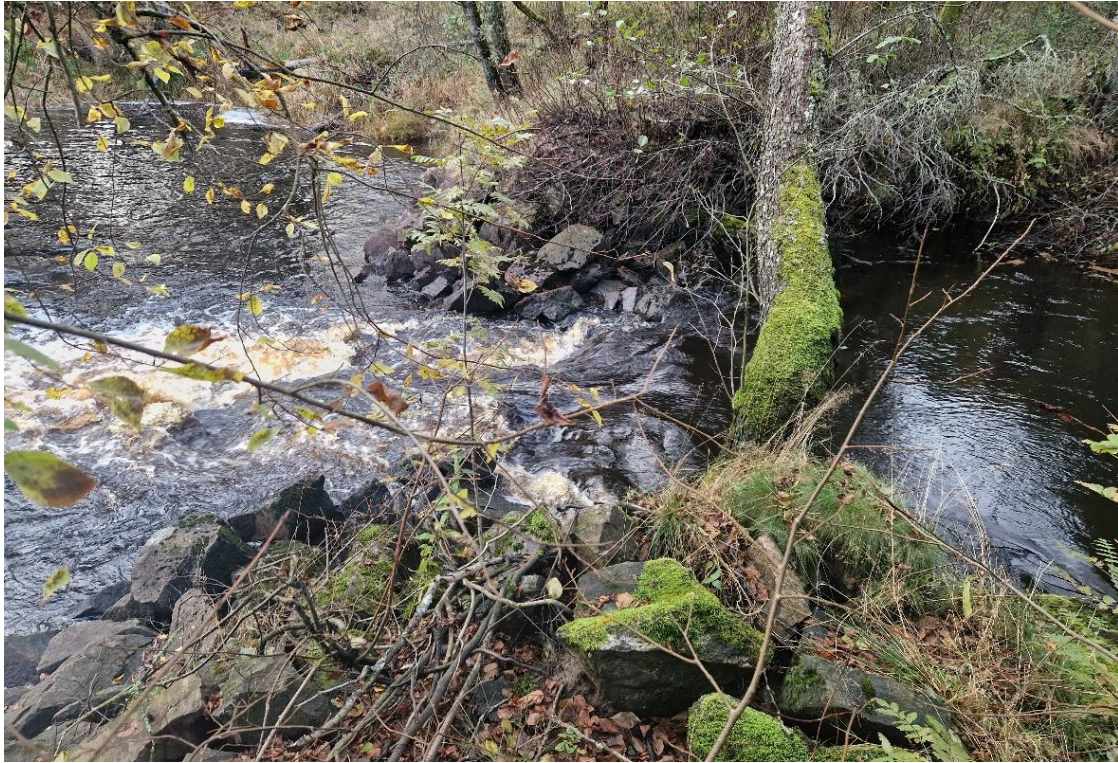
Vandringshinder ett i Stångån finns vid Mölleberg där block har placerats på var sida av fåran vilket tränger ihop vattendraget som får betydligt högre hastighet här samt ett litet fall på ca 0,4 m (Figur 23). I närmiljön finns rester av grunder till äldre byggnader så det är möjligt att det historiskt varit någon form av kvarn eller såg. Själva blocken vid vattendraget kan vara kulturskyddade och det osäkert om hindret alls behöver åtgärdas.

Figur 23. Vandringshinder 1 som utgörs av stenblock som tränger ihop vattendraget.

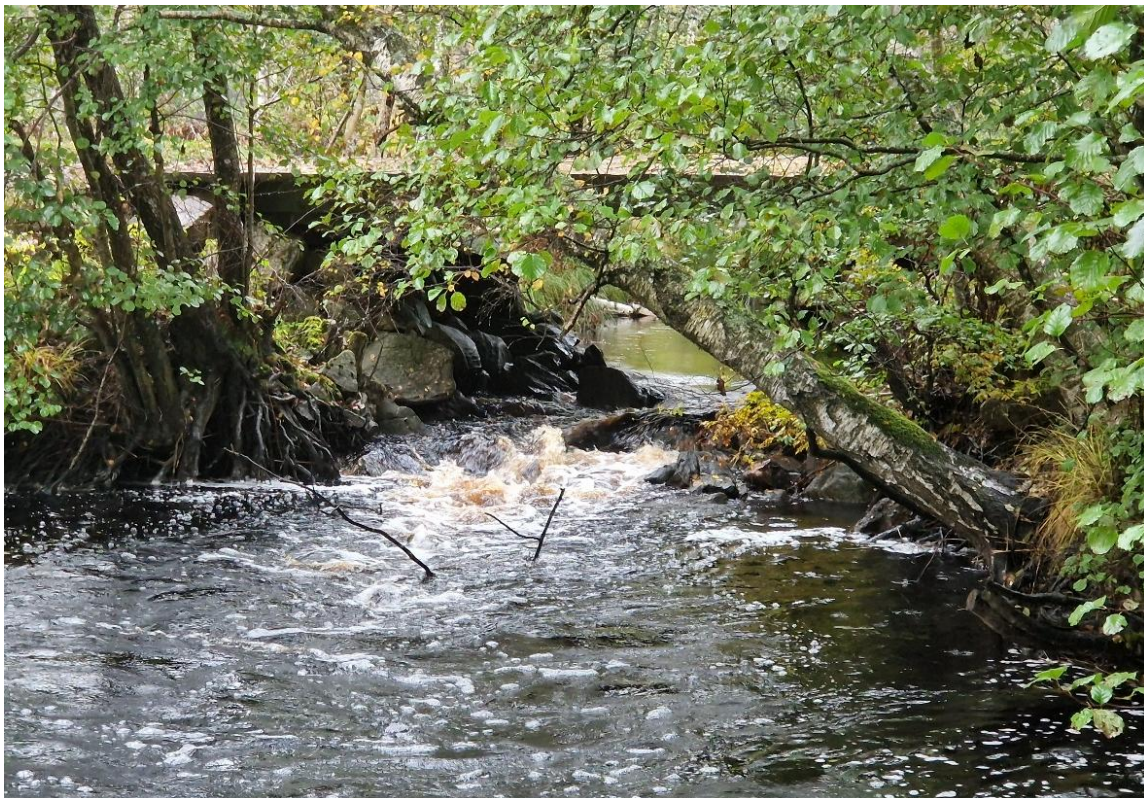
Vandringshinder två är en vägpassage norr om Ararp (Figur 24). Block tränger ihop vattendraget som får högre hastighet och ett fall på ca 0,3 m. Eftersom blocken i kanterna håller bron kan de inte röras men några block i själva vattendraget kan förmodligen justeras ifall hindret behöver åtgärds.

Figur 24. Vandringshinder två som utgörs av en vägpassage.

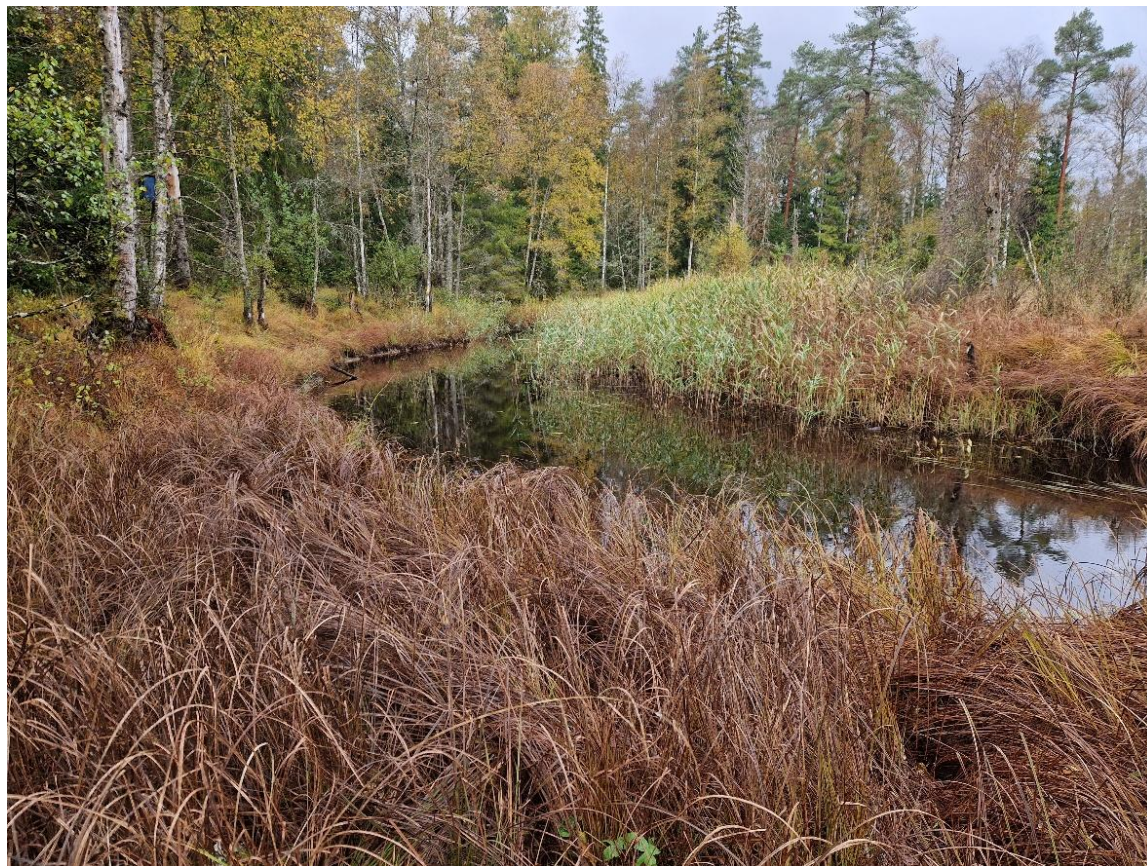
70% (2 289meter) av vattendraget är försiktigt rensad och 30% (994 meter) är ej rensad. Sträcka 2 är en av sträckorna som klassats som försiktigt rensad (Figur 29).

Figur 29. Sträcka 2 som klassats som försiktigt rensad i Spångån.

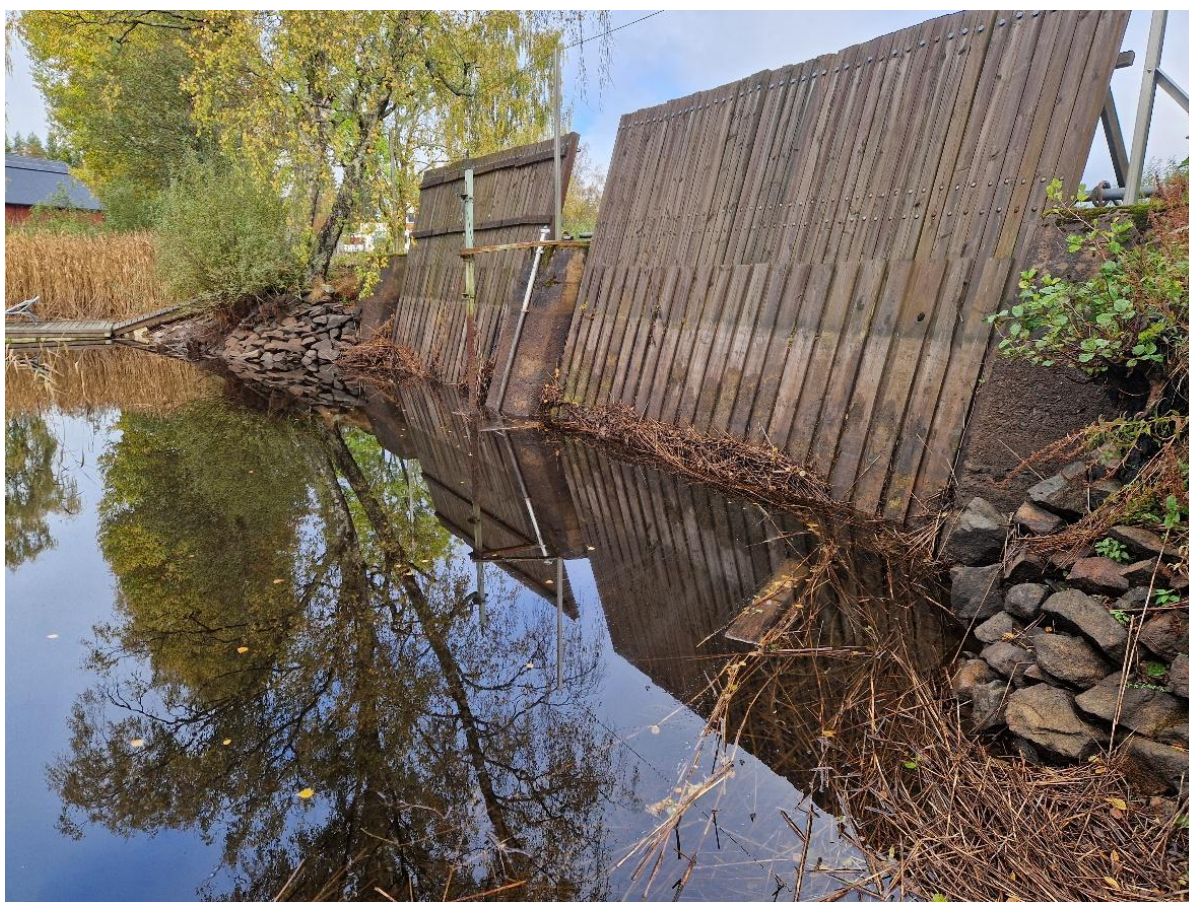
I Spångån fanns ett vandringshinder vilket bedömdes som definitivt för både mört och öring. Hindret finns i Gammalsjö och består av ett dämme i trä som förmodligen används för att reglera vattendraget (Figur 30). Det porlade under hindret och vatten kom igenom men det gick inte att se hur stora öppningar det fanns i dämmet, därav bedömdes det som definitivt. Det är en enkel åtgärd att avlägsna de två träluckorna som utgör dämnet.

Figur 30. Vandringshindret i Spångån som utgörs av ett dämme i trä.

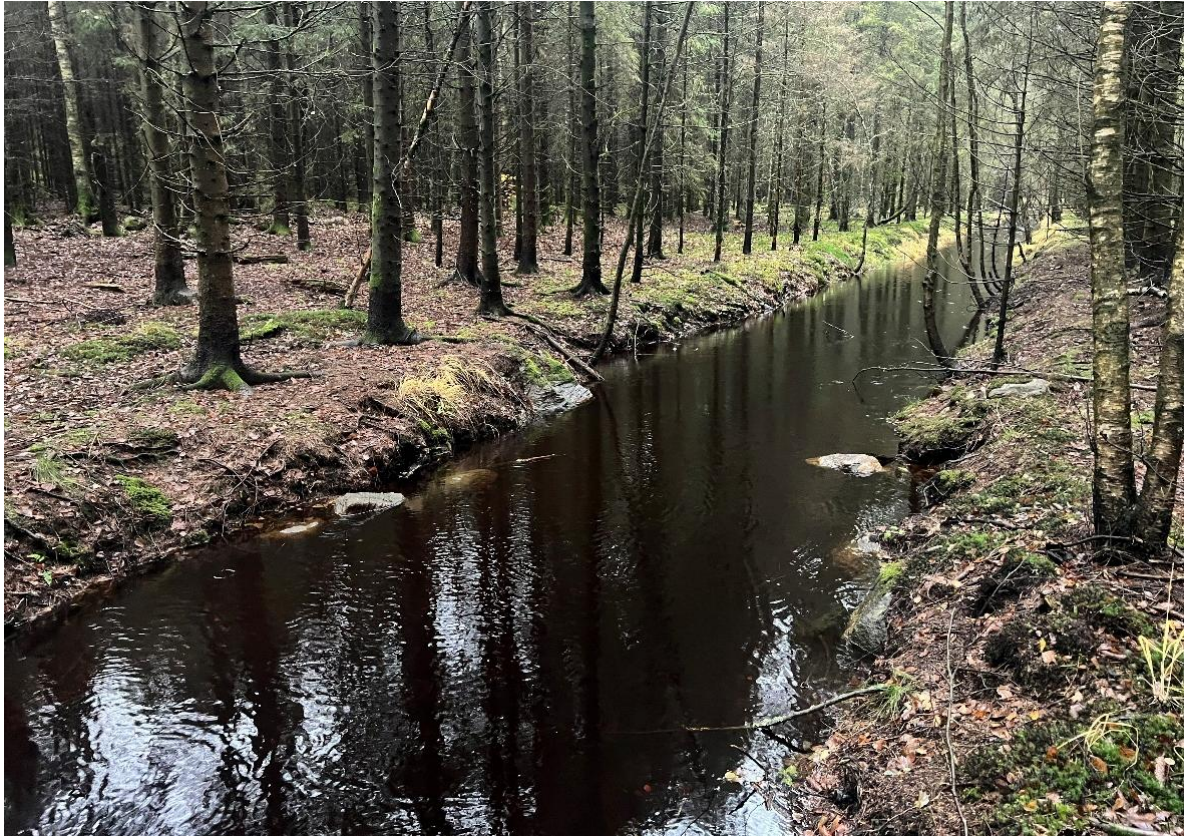
Figur 37. Sträcka 8 i som klassats som omgrävd/rätad i Bäck från Svansjön – Porssjön.

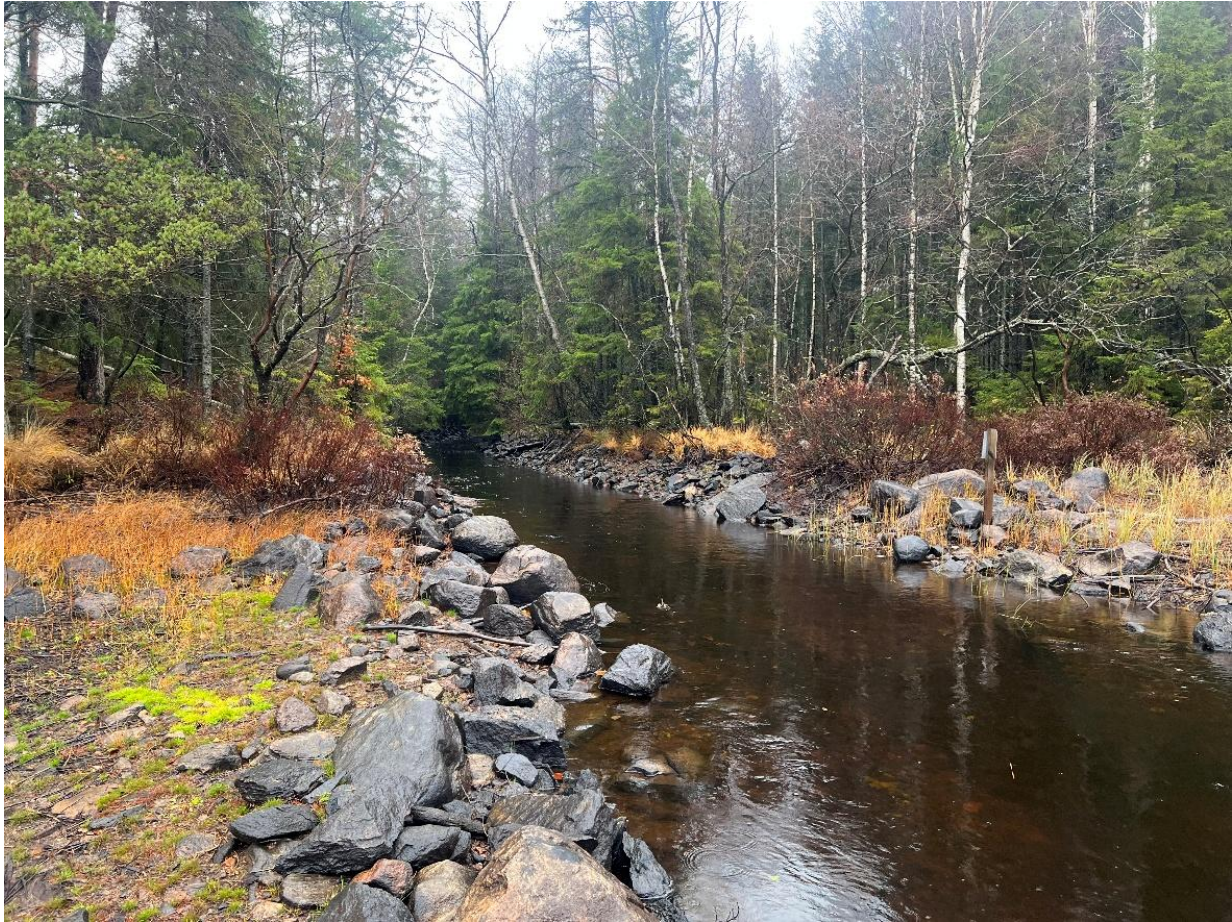
57 % (1 167 meter) av Bäck från Svansjön – Porssjön är omgrävd/rätad, 24 % (498 meter) är kraftigt rensad och 18 % (373 meter) är försiktigt rensad. Hela Spadån är omgrävd/rätad.

Figur 39. Del av Spadån som klassats som omgrävd/rätad

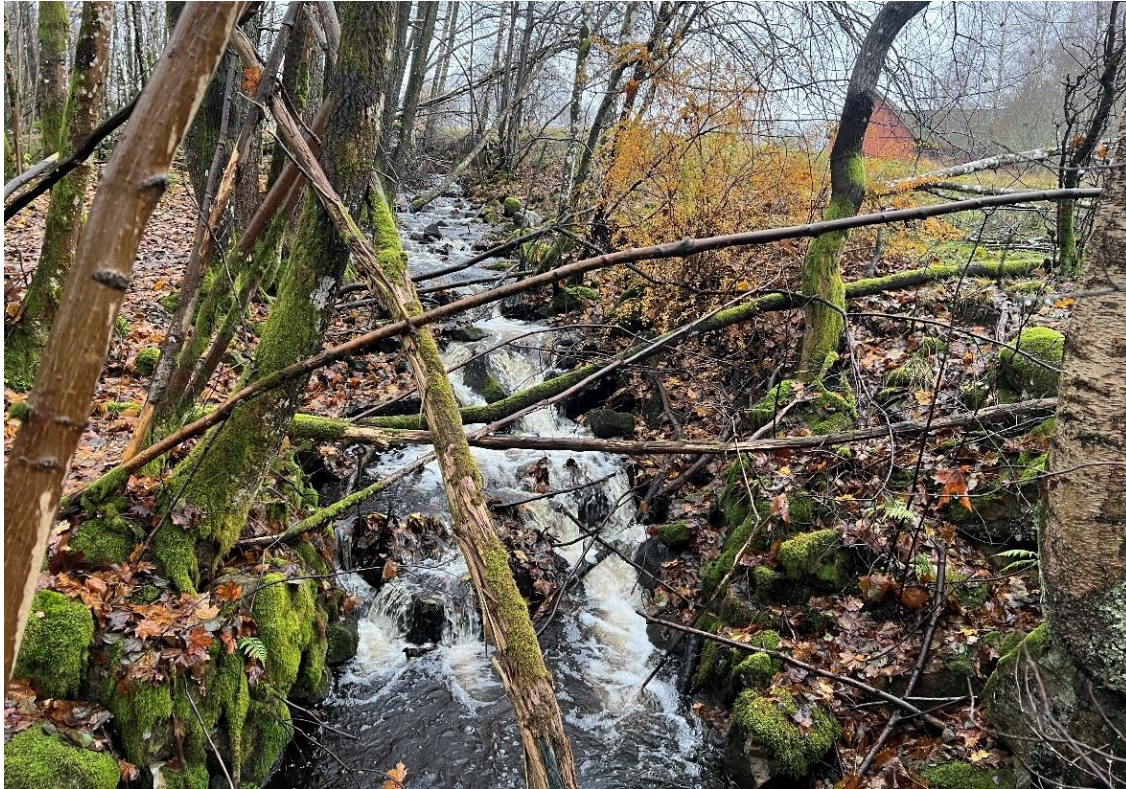
Figur 40. Det första vandringshindret som utgörs av en brantare sträcka med flera mindre fall.

Det första vandringshindret är en brantare sträcka med flera mindre fall med en total fallhöjd på fyra meter. För att underlätta passagen för vandrande fisk så rekommenderas det att rensa upp i fåran och tröscla upp de mindre fallen (Figur 40).

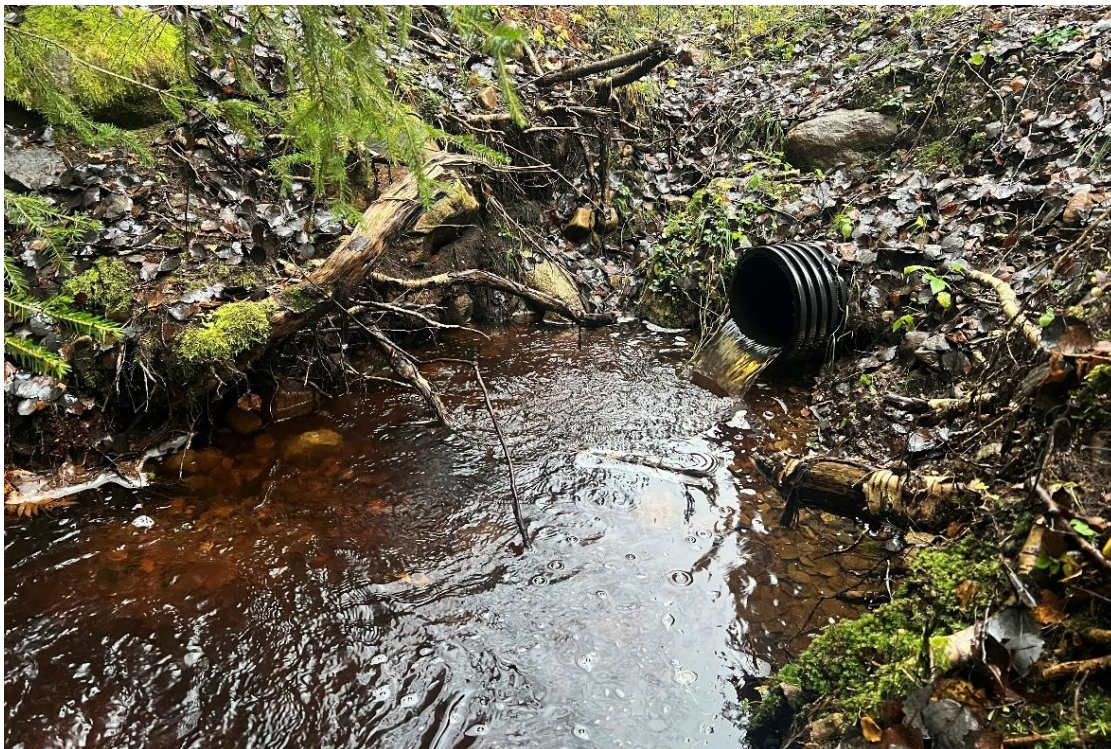
Figur 41. Vandringshinder två som utgörs av en vägtrumma.

Det andra vandringshindret utgörs av en mindre vägtrumma med en fri ände och har en total fallhöjd på 0,2 meter. Det rekommenderas att byta ut trumman och sänka den för att minska fallhöjden. Är inte det möjligt så går det att tröskla upp nedströms för att höja vattennivå och på så sätt fallhöjden från den fria ändan (Figur 41).

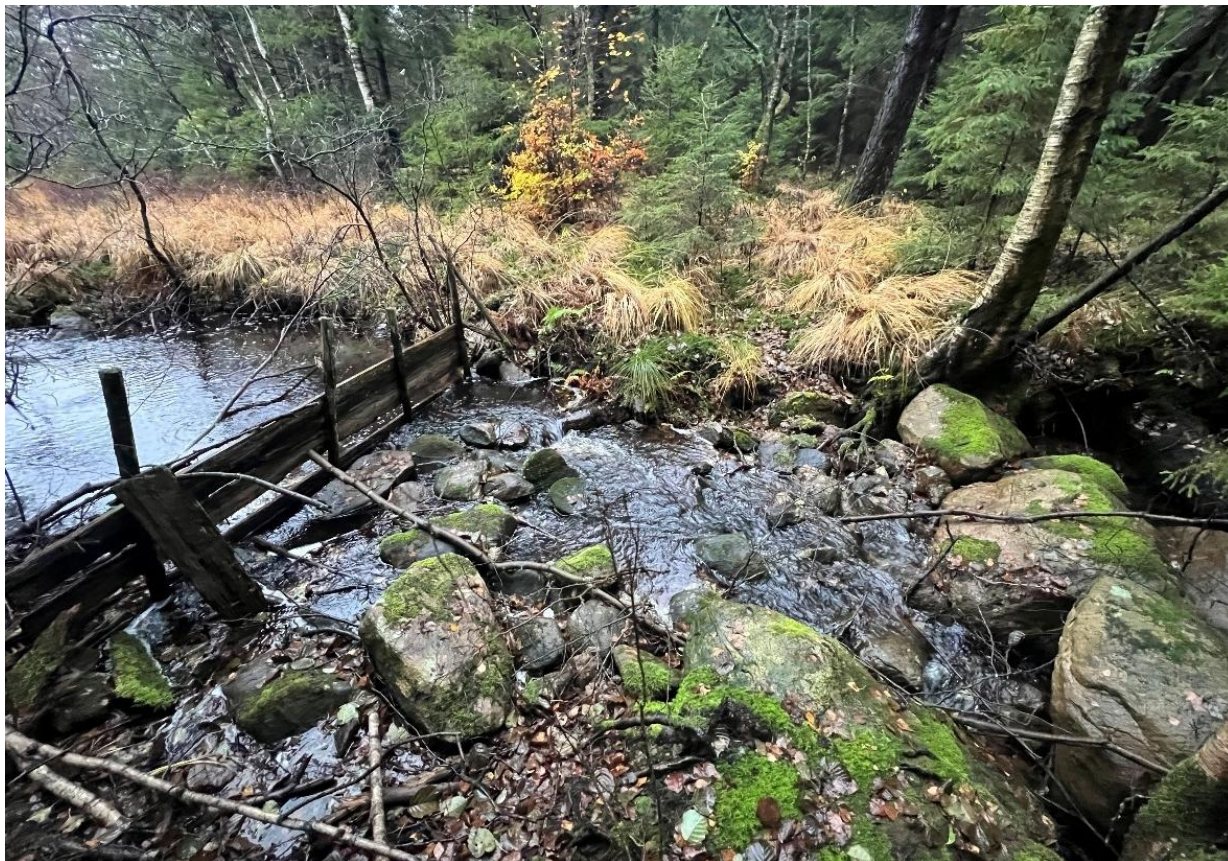
Det tredje vandringshindret ligger vid utloppet från Porssjön och utgörs av ett dämme som troligen syftar till att hålla sjönivån. Direkt nedanför dämnet ligger det flera större stenblock, förmodligen i syfte av att skapa en tröskel (Figur 42). Trädämnet rekommenderas rivas ut och de större blocken bör placeras om, på så sätt kan de fortsätta ha en dämmande funktion för vattennivån i sjön men inte längre utgöra ett hinder för vandrande fisk.

Figur 42. Vandringshinder tre som utgörs av ett dämme och stenblock.
