Inventering av 24 dagvattendammar och våtmarker i Falkenberg

- bedömning av förutsättningar för våtmarksberoende arter
och förslag till skötsel

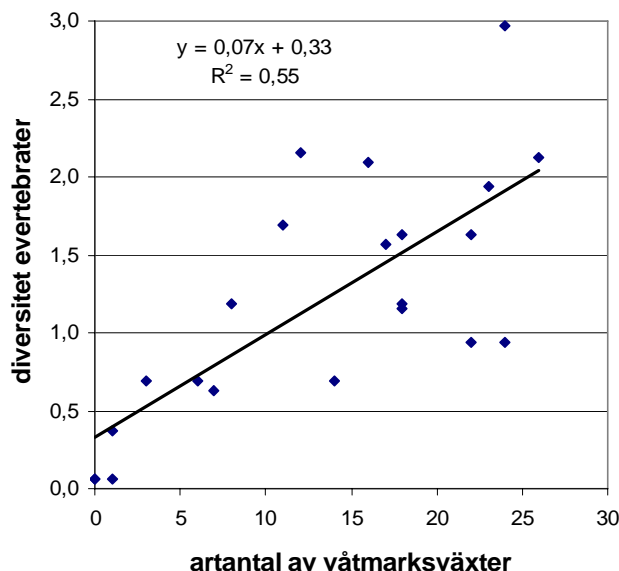
Ett samband som man brukar kunna se vid inventeringar är att artrikedomen av vattenlevande evertibrater ökar med ökad artrikedomen av våtmarksväxter. Detta samband syns även vid denna inventering om än något spretigt (diagram 1). Orsaken till sambandet är flera. En utvecklad och varierad våtmarksvegetation skapar en stor variation av miljöer som i sin tur ger bra förutsättningar för en artrik fauna av vattenlevande evertibrater. Det är också så att vissa miljöfaktorer gynnar samtidigt både växter och evertibrater. Sådana faktorer kan vara solexponering och långgrunda stränder. Ytterligare en faktor i de undersökta dammarna är dammarnas ålder. Eftersom många dammar endast är några år gamla har de både sparsamt utvecklad flora och fauna. Den artfattiga faunan beror i detta fall dels på att djuren inte hunnit kolonisera och att förutsättningarna fortfarande är dåliga på grund av avsaknaden av vegetation. Slutsatsen av det hela är att våtmarksvegetationens artantal kan användas vid bedömningen av hur artrikt evertibratsamhället är i dammen. Många andra faktorer spelar dock in som t.ex. fiskförekomst och vattenkvalitet vilket gör bedömningen något osäker.

Diagram 1. Samband mellan antalet arter av våtmarksväxter och mängden evertibrater som har hittats i de olika dammarna.

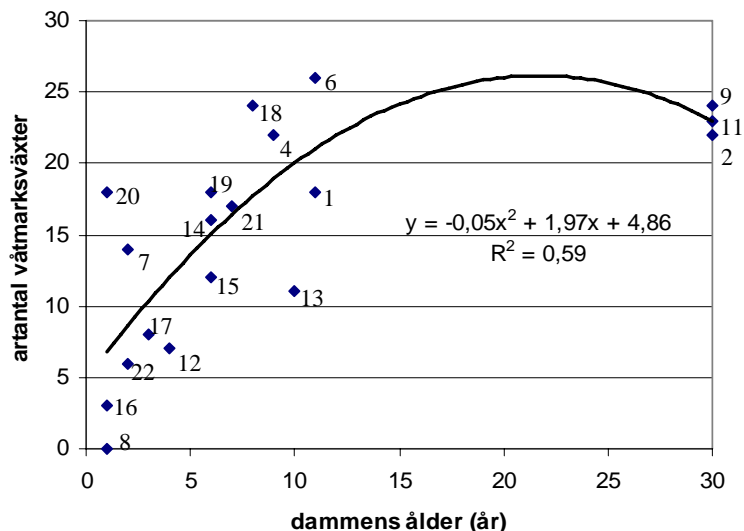
Man kan i denna undersökning även se ett samband mellan dammarnas ålder och antalet påträffade arter av våtmarksväxter (diagram 2). Ökningen av antalet arter bör avta med tiden och t.o.m. minska på grund av igenväxning. I den undersökta typen av dammar verkar artantalet komma upp i runt 25 arter.

Diagram 2. Samband mellan dammarnas ålder och antalet arter av våtmarksväxter som har hittats i dammarna. De tre äldre dammarna (> 30 år) har getts värdet 30 år.

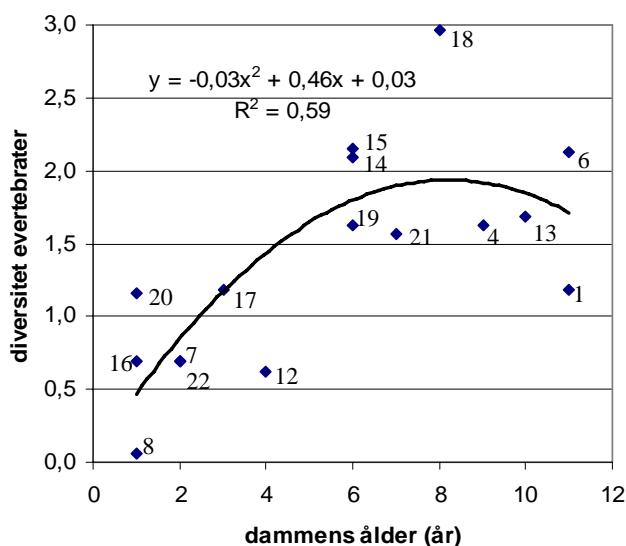
Diagram 3. Samband mellan dammarnas ålder och mängden evertebrater som har hittats i de olika dammarna. De gamla dammarna (>30 år) är ej medtagna.

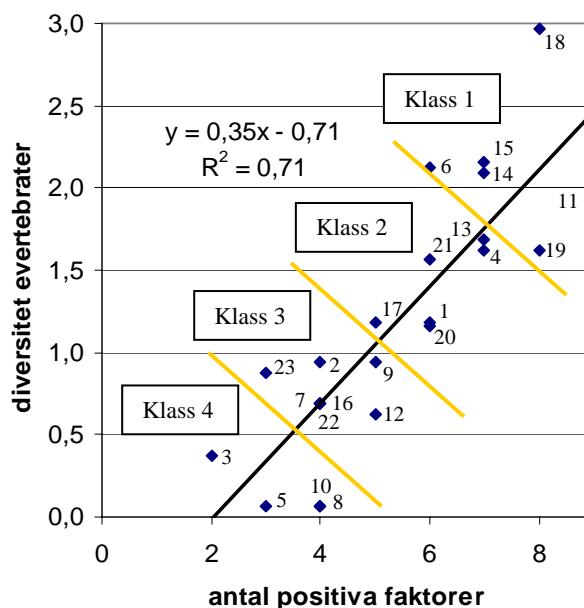
Om man jämför antalet positiva miljöfaktorer med värdet för evertebraterna ser man ett tämligen bra samband (diagram 4).

Diagram 4. Samband mellan antal positiva faktorer och mängden evertebrater som har hittats i de olika dammarna. Lokalernas nummer är utsatta och lokalerna är indelade i fyra klasser med olika förutsättningar för våtmarksarter.

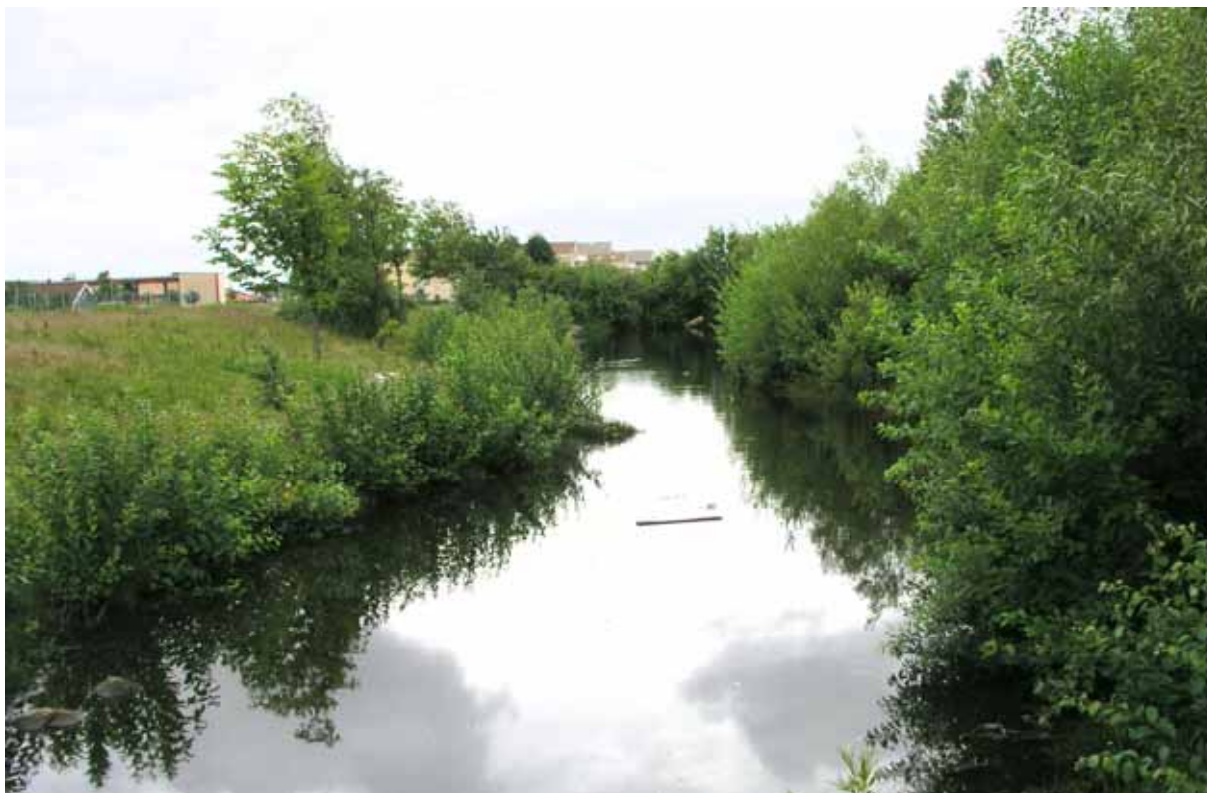
Detta är en långsträckt grund våtmark som anlagts 1993. Stränderna är täckta av sten och våtmarksvegetationen är därför sparsamt utvecklad. Marken på den södra sluttningen mot dammen är torr och näringsfattig vilket gör att det växer en vacker och artrik gräs- och örtvegetation. Dammen omges av större öppna gräsytor, buskage av bl.a. sälg, villatomter och en väg.

Skogsvägsdammen sedd från öster i juli 2004.

3. Öppethållande av öppningar i buskagen längs norra sidan.

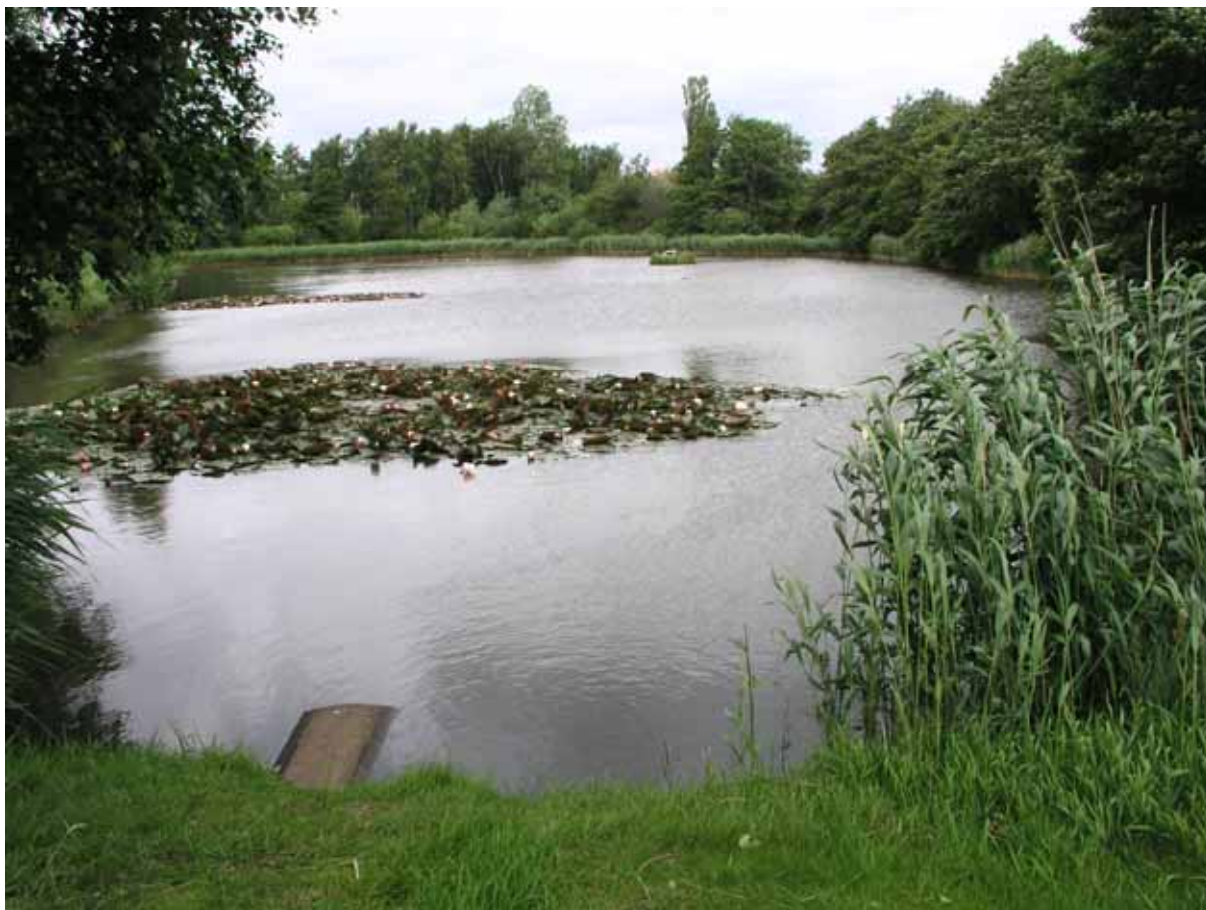
Detta är en äldre tegelbruksdamm som troligen är från 1950-talet. Dammen är stor och innehåller rikligt med fisk av olika slag. Stora delarna av stränderna kantas av vass. Lerhålan ligger intill en starkt trafikerad väg. Närmast dammen i väster passerar även en gång- och cykelväg. I norr och öster kantas dammen av lövträd som bildar ett litet skogsområde innan villabebyggelse tar vid. Mindre öppna gräsytor finns i norr och i söder i närheten av dammen.

Lerhålan sedd från söder i juli 2004.

Åtgärder (se pilarna)
1 Gallring/röjning
2 Röjning framför bänk.

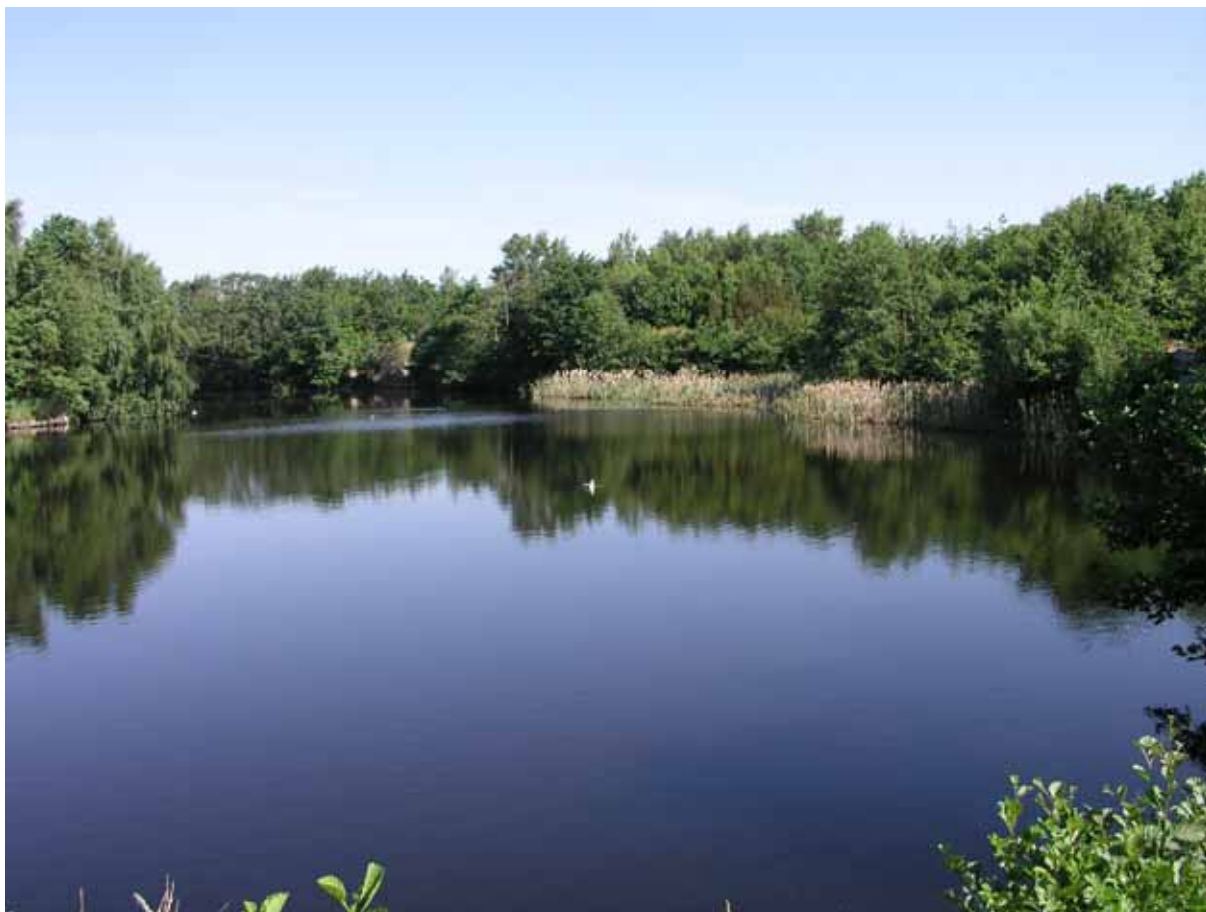
Detta är ett gammalt stenbrott som vattenfyllets och blivit en större damm. Den omges helt av skog som består av ek, klibbal, björk och tall. Stränderna består av lodräta brottytor och strandvegetationen är till största delen obefintlig förutom i ett område längs västra stranden som är tätt bevuxet av kaveldun. År 2001 tömdes dammen och grävdes ut på det gamla beredskapslager av stenkol som låg i botten på dammen.

Dammen sedd från söder i juli 2005.

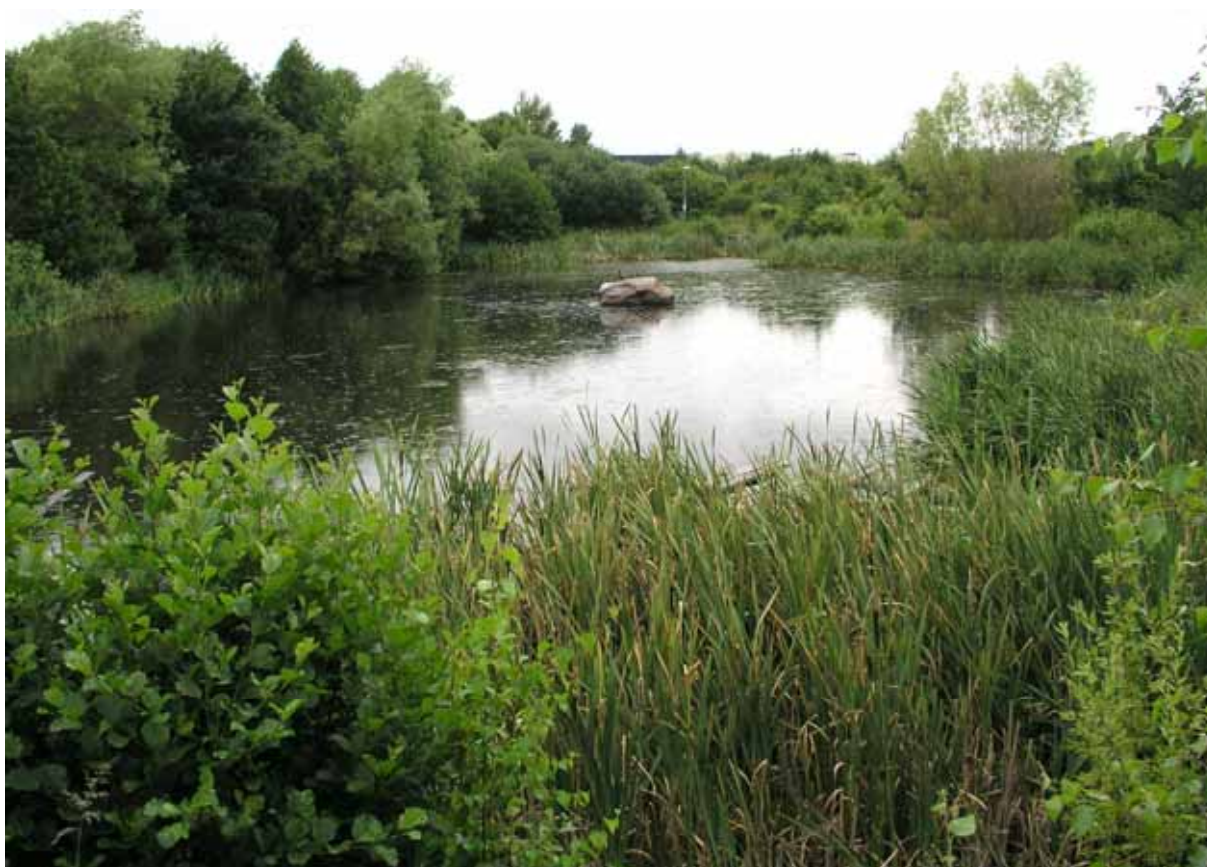
Detta är en tämligen stor damm som är anlagd 1995. Längs stränderna växer en tät bård med kaveldun. I öster i slutningen mot dammen växer gräs och blommande örter. En gång- och cykelväg passerar nära intill dammen på den östra sidan. I norr, öster och söder omges dammen för övrigt av gräsmattor samt planterade träd och buskar innan ett bostadsområde tar vid. I väster växer en tät bård med lövträd och buskar och bakom denna ligger industrimark.

Lyckebäcksdammen sedd från söder i juli 2004.

- 1 Bortröjning av sly
- 2 Slåtter av gräsvegetationen i E1

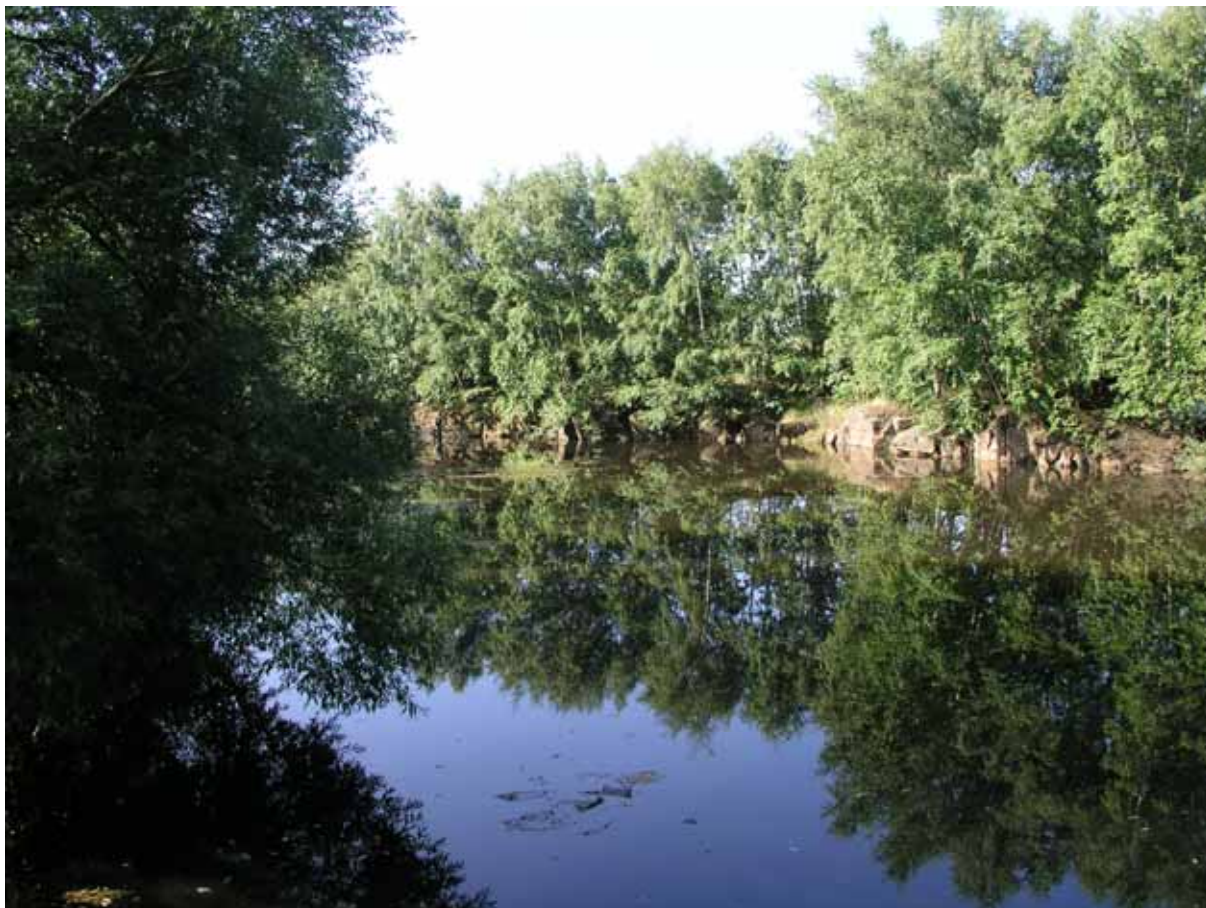
Detta är ett äldrestenbrott som fyllts med vatten. De lodräta bergväggarna som stupar ner i vattnet vilket gör att våtmarksvegetation i stort sett saknas. Dammen omges helt av vårtbjörk och några vitpilar.

Dammen sedd från norr från stranden väster om bryggan i juli 2005.

Åtgärder (se pilarna)
1 Gallring/röjning

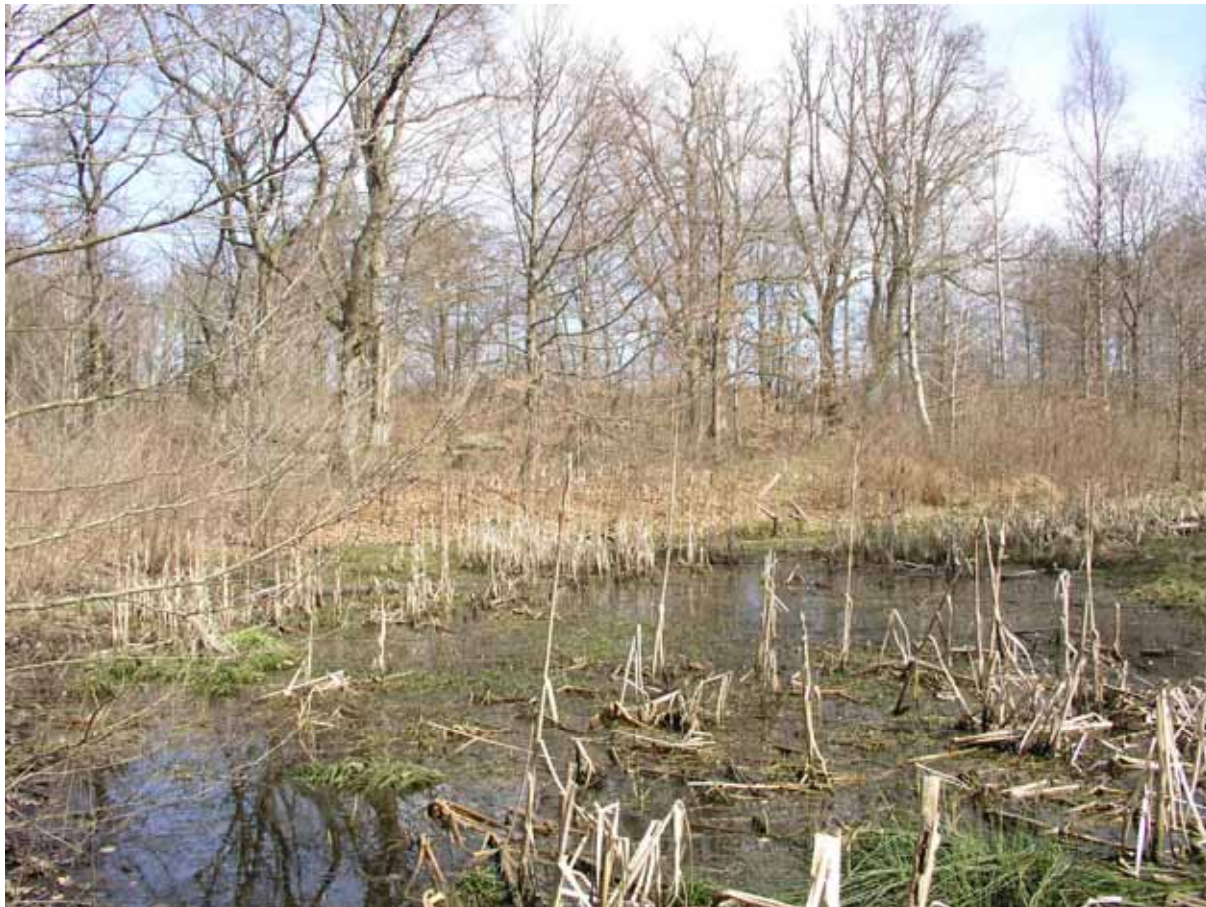
Detta är en grund våtmark med botten som består av berg och som anlagts 1994. Den torkar till stor del torkar ut under sommaren och ytan är i det närmaste helt bevuxen av våtmarksväxter, bl.a. kaveldun. Dammen omges helt av en vacker skog som består av äldre bokar med inslag av vidkronigare ekar. Närmast dammen har röjningar skett och här växer lägre träd och sly.

Nordvästra hörnet av dammen sett från sydväst i april 2005.

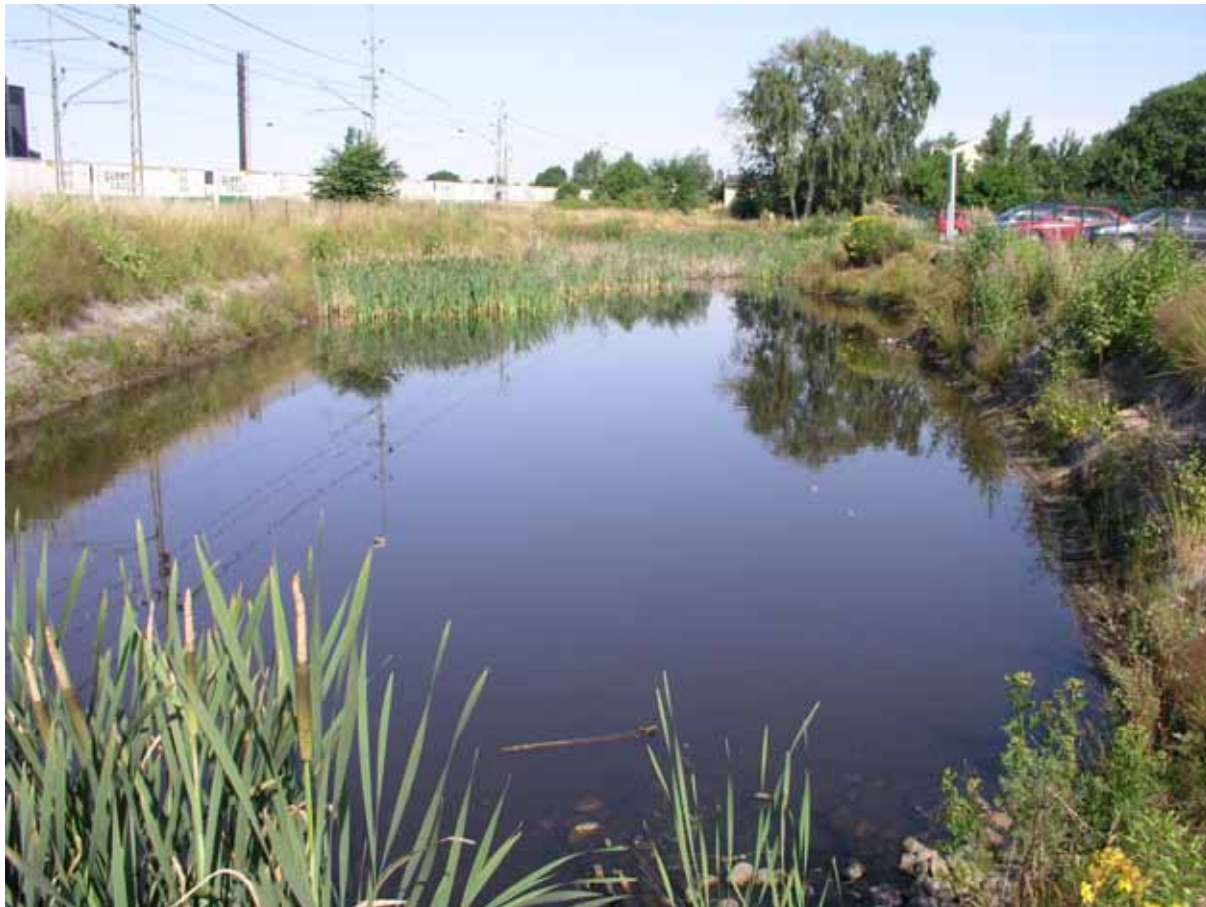
Denna långsmala damm från 2003 är rikligt bevuxen av kaveldun i väster men är nästan helt vegetationslös i östra halvan. Den vegetationsrika delen är en äldre del av dammen. Omgivningen består till största delen asfalterad parkeringsplats och bangård. I väster finns ett värdefullt gräsbevuxet område med mindre buskar och några träd.

Dammen sedd från den sydöstra änden i juli 2005.

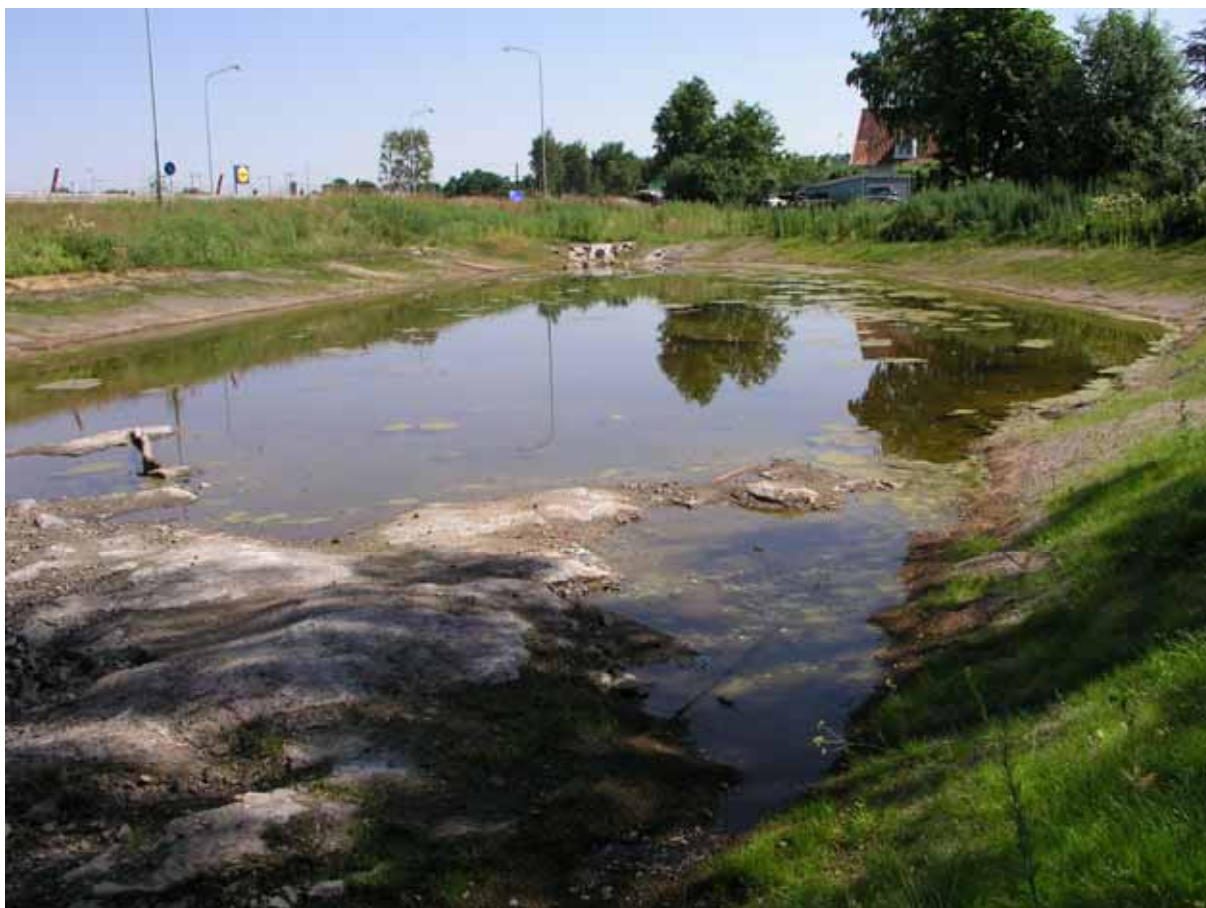
Denna damm är helt nyanlagd (2004) och någon våtmarksvegetation har därför inte hunnit utvecklas. På stränderna ligger kokosväv för att hålla fast materialet till dess vegetationen binder kanterna. I väster finns berghällar som sticker upp ovanför vattenytan vid lågvatten. Norr om dammen ligger väg 767. Öster ligger ett hus och söder och väster finns ett mindre naturområde som bl.a. består av alsumpskog med inslag av sälg. Detta är värdefullt för bl a amfibier som i framtiden eventuellt leker i dammen.

Dammen sedd från sydväst i juli 2005.

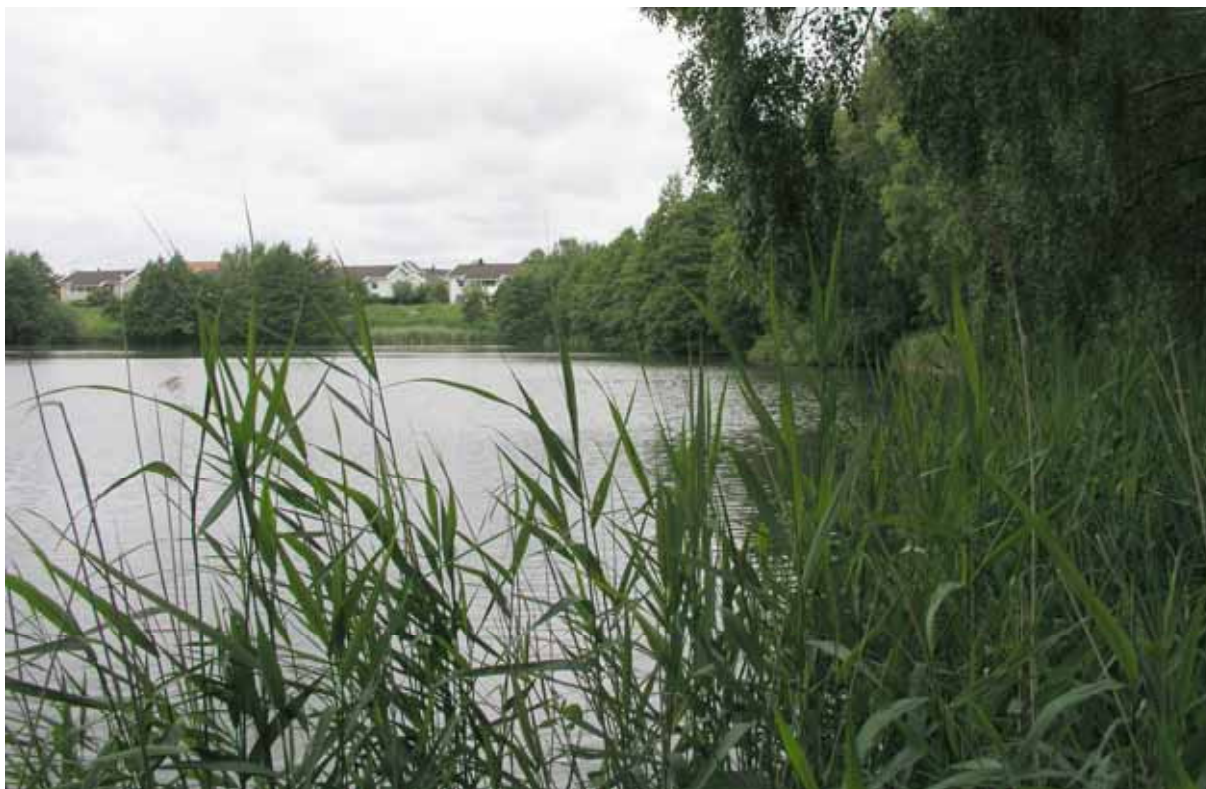
Detta är en stor tegelbruksdamm, troligen från 1950-talet. Dammen ligger mycket vackert i ett större sammanhängande närnaturområde intill Ätran som rinner omedelbart sydväst om dammen. Dammen omges av gång- och cykelvägar. Till största delen omges dammen av lövskog. I norr finns en del öppna ytor med gräs och örter i sluttningar mot söder. Ovanför dessa öppna ytor ligger bostadsområden.

Fajanshålan's östra och norra strand sedd från södra änden i juli 2004.

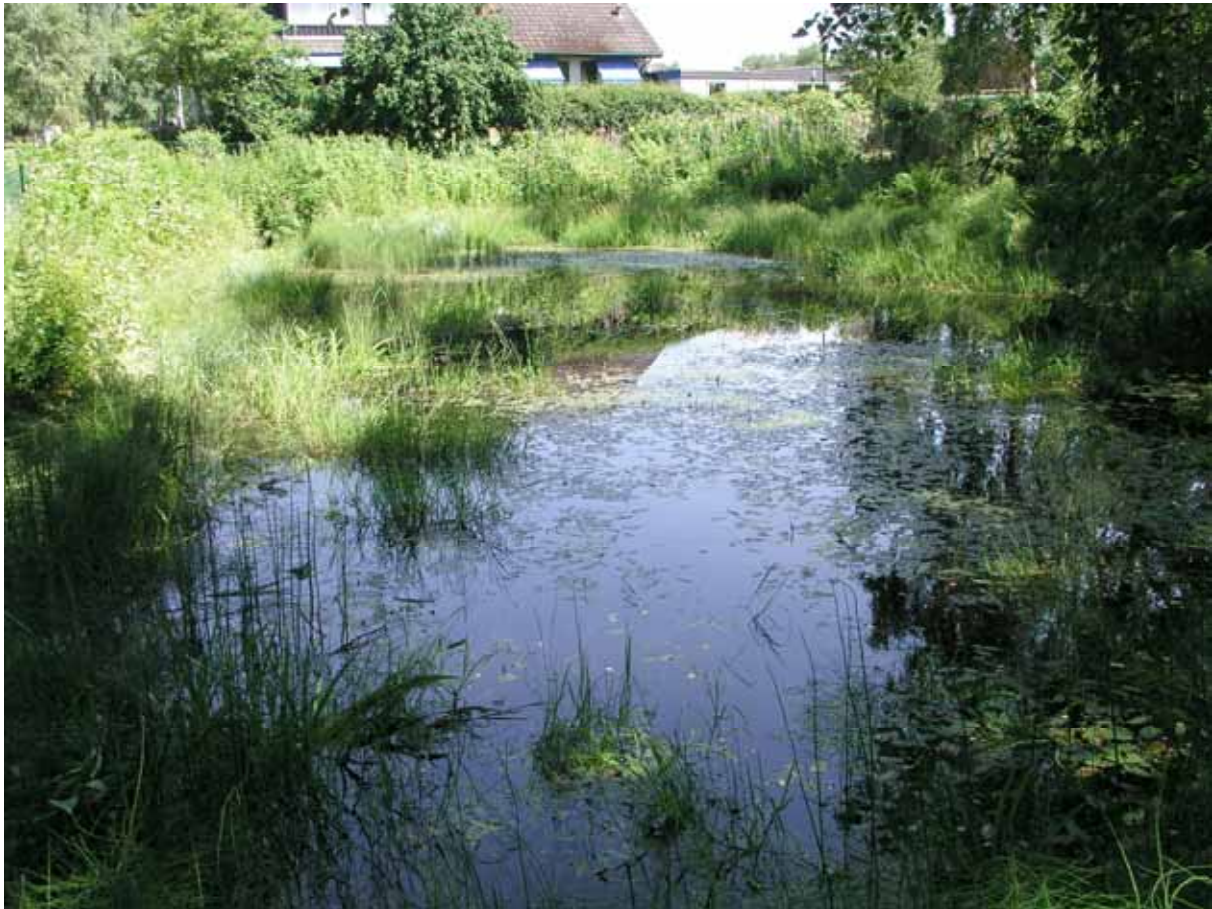
Denna äldre vegetationsrika och omväxlande damm ligger i kanten av ett lövskogsbeklätt naturområde. I nordväst gränsar dammen mot villabebyggelse.

Dammen sedd från det västra hörnet i juli 2005.

Åtgärder (se pilarna)
Viss gallring av träd som står närmast dammen.

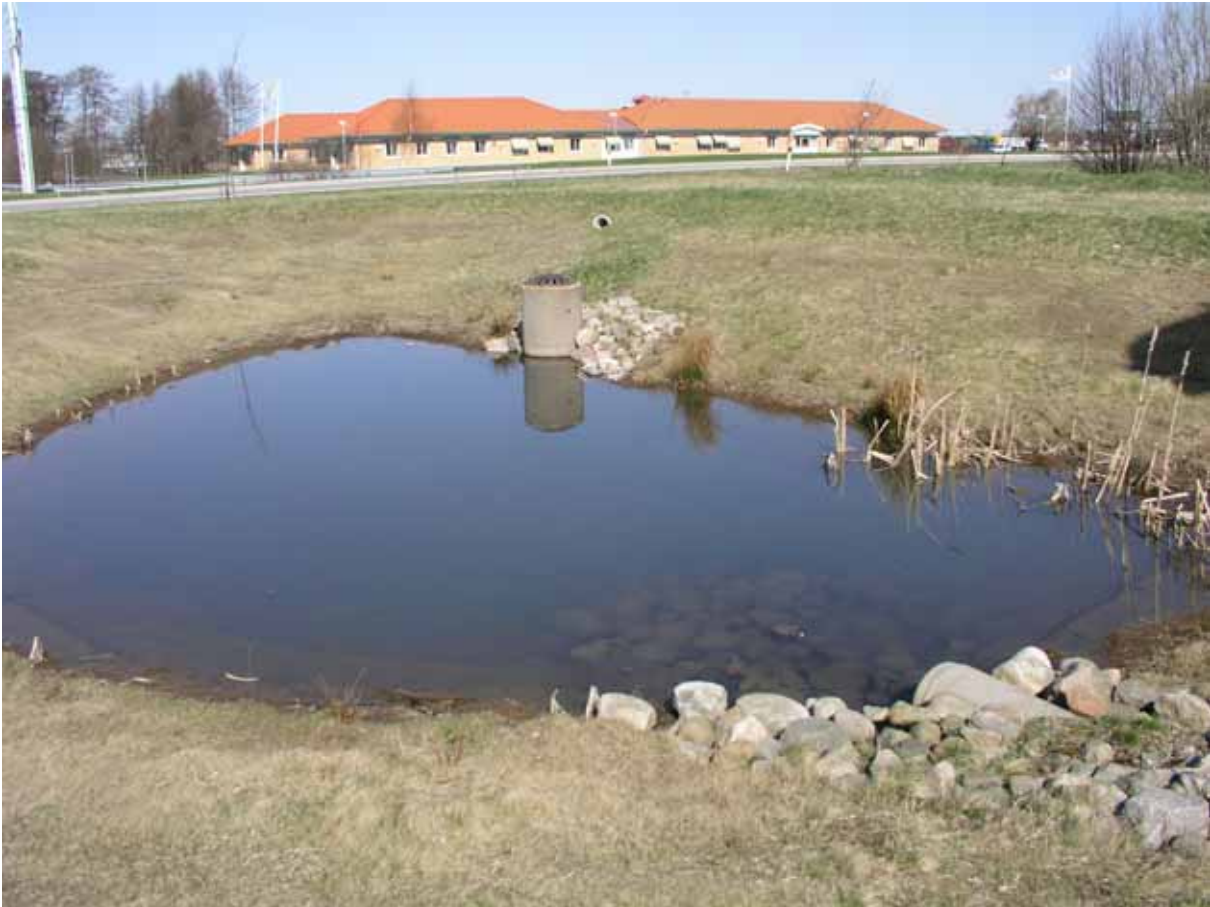
En mycket liten damm som ligger omgiven av gräsmattor och vägar. Dammen anlades 2001. Strax norr om dammen rinner ett dike som mynnar i Torsholmsdammen. Eftersom dammen är nyanlagd är våtmarksvegetationen dåligt utvecklad.

Dammen sedd från söder i april 2005.

Slänterna kan lämnas för senare slåtter så att örter hinner blomma. Blommande örter som passar i torrängar kan sås in i upptagna jordblottor i slänterna mot dammen. Exempel på sådana örter är blåmunkar, käringtand, femfingerört, gökärt, backtimjan, rotfibbla, harklöver, blåsuga, slåttergubbe, stenmåra m.fl. På fuktigare mark lämpar sig även exempelvis ängsvädd, revfibbla, smörbollor, svinrot m.fl. Uppslag av klibbal och sälj kommer runt kanterna och återkommande röjningar kommer att behöva göras.

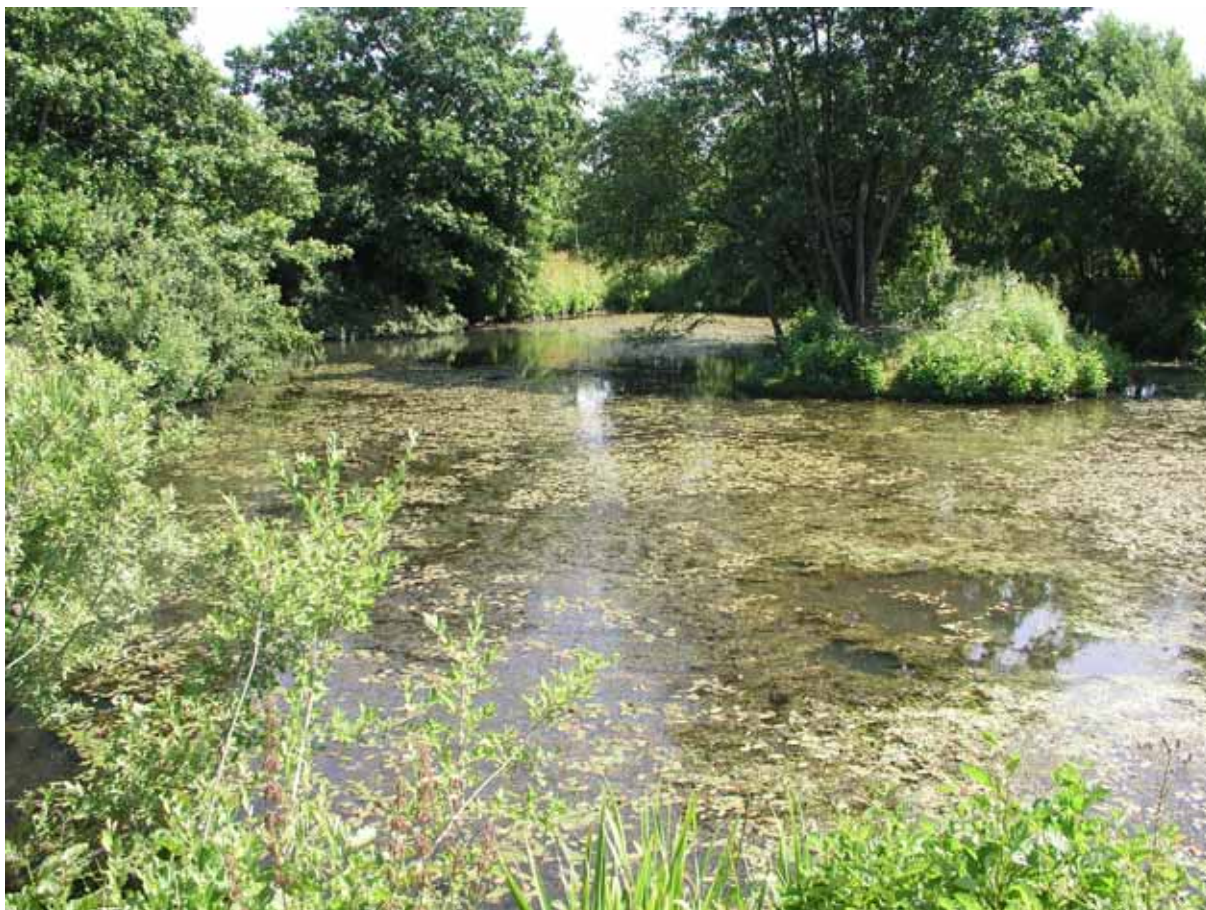
Detta är en gammal mörkelgrav som grävts större 1995 och där dagvattenledningarna kopplats på. Den gamla delen är helt omgärdad och beskuggad av träd medan den nya delen är solexponerad med en rik våtmarksvegetation. Bland de träd och buskar som omger dammarna finns klibbal, sälg, gråvide, gråal och fläder. Öster och söder om dammen finns gräsbevuxna ytor som inte slås. Vid den nordvästra sidan finns en remsa slagen gräsyta innan asfalterade ytor tar vid.

Den sydvästra större dammen sedd från norr i juli 2005.

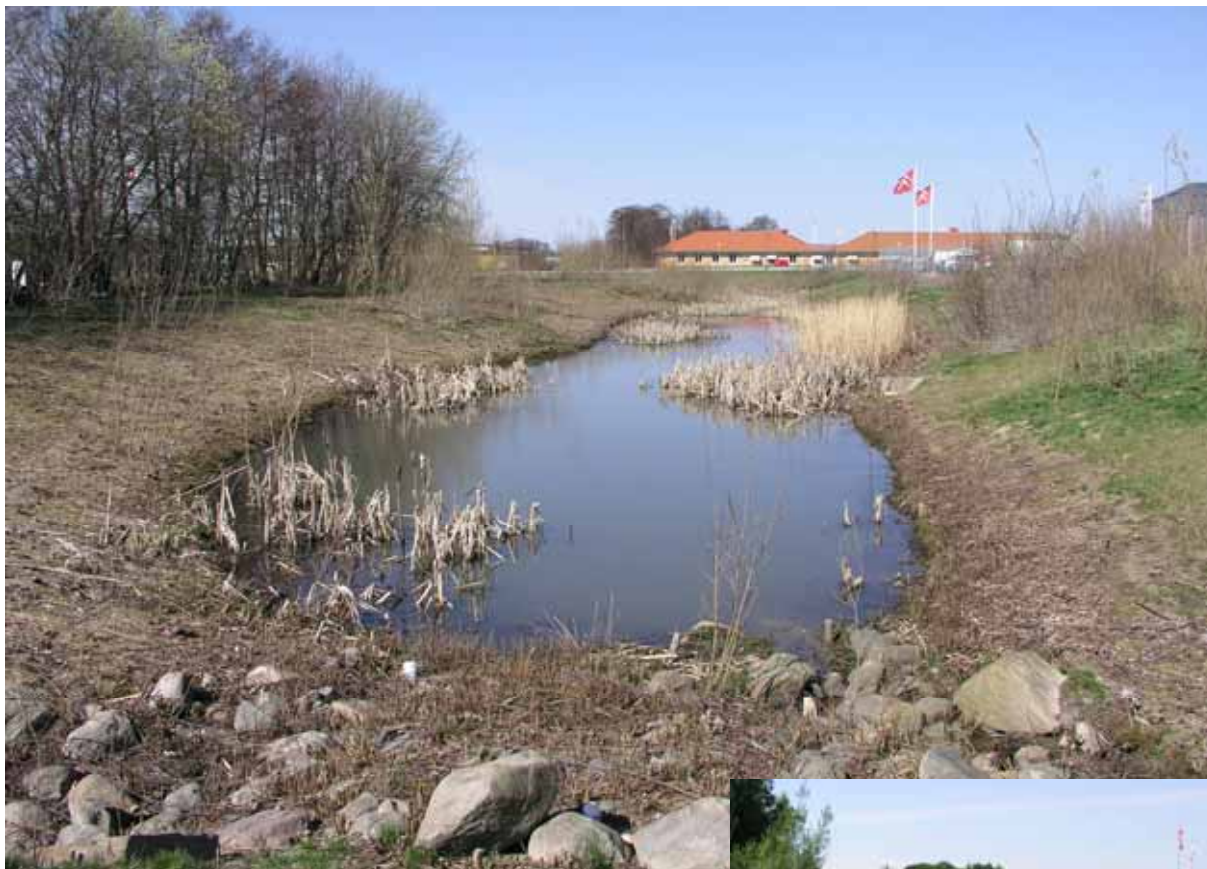
Detta är en långsmal och vegetationsrik som domineras av kaveldun och som anlagts 1999. Den omges av gräsmark och buskage av bl.a. vitpil och lite längre bort av vägar. Söder om dammen rinner ett dike som leder till Torsholmsdammen.

Dammen sedd från östra änden i april 2005.

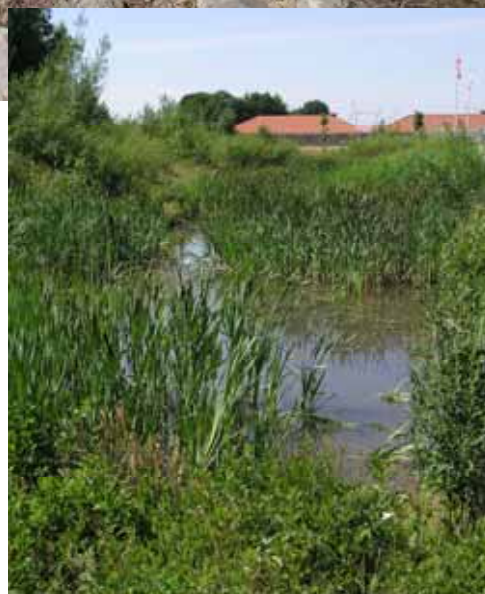
Dammen sedd från östra änden i juli 2005.

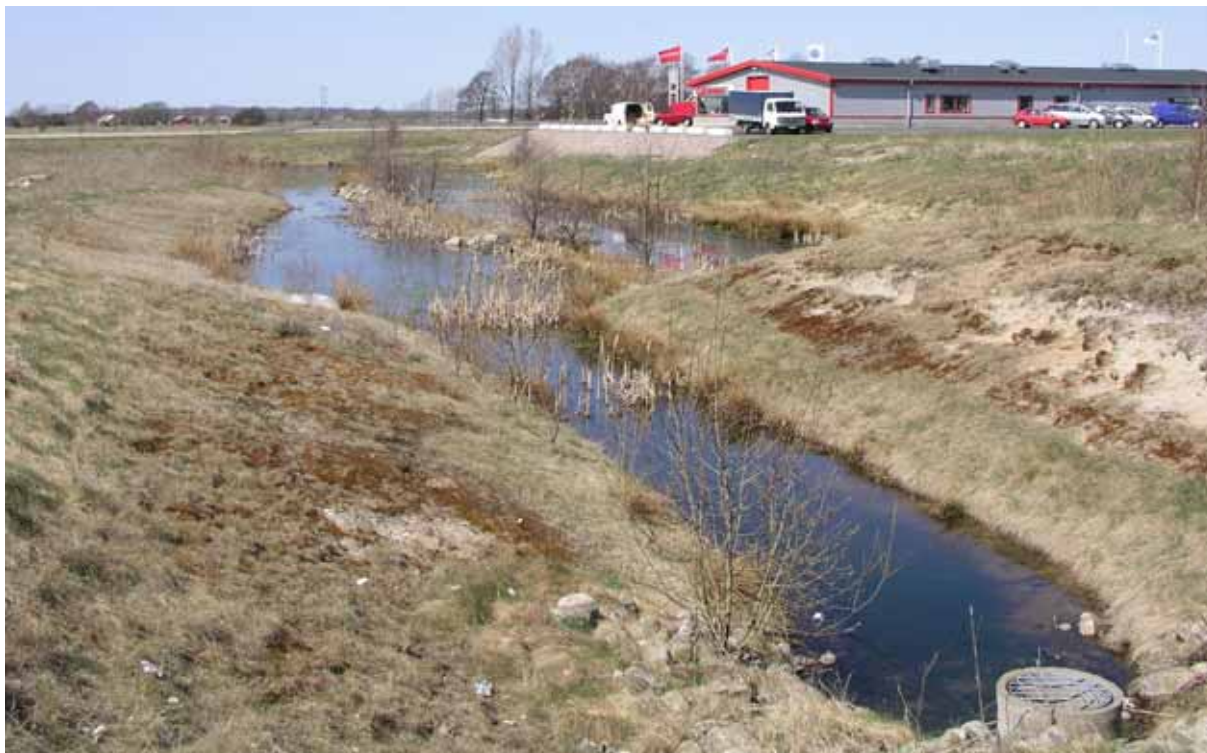
Detta är en långsträckt våtmark där vattnet rinner i en u-formad slinga. Dammen anlades 1999. Kanterna är öppna, dammen är solexponerad och en rik våtmarksvegetation har hunnit utvecklas. Dammen omges av öppna fält, vägar och asfalterade ytor.

Dammen sedd från sydost i april 2005.

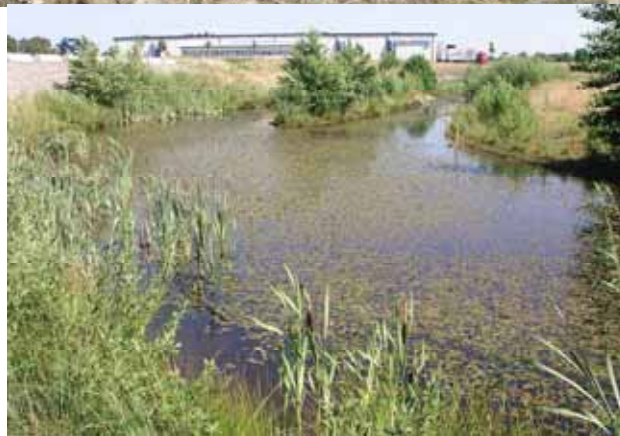
Dammen sedd från väster i juli 2005.

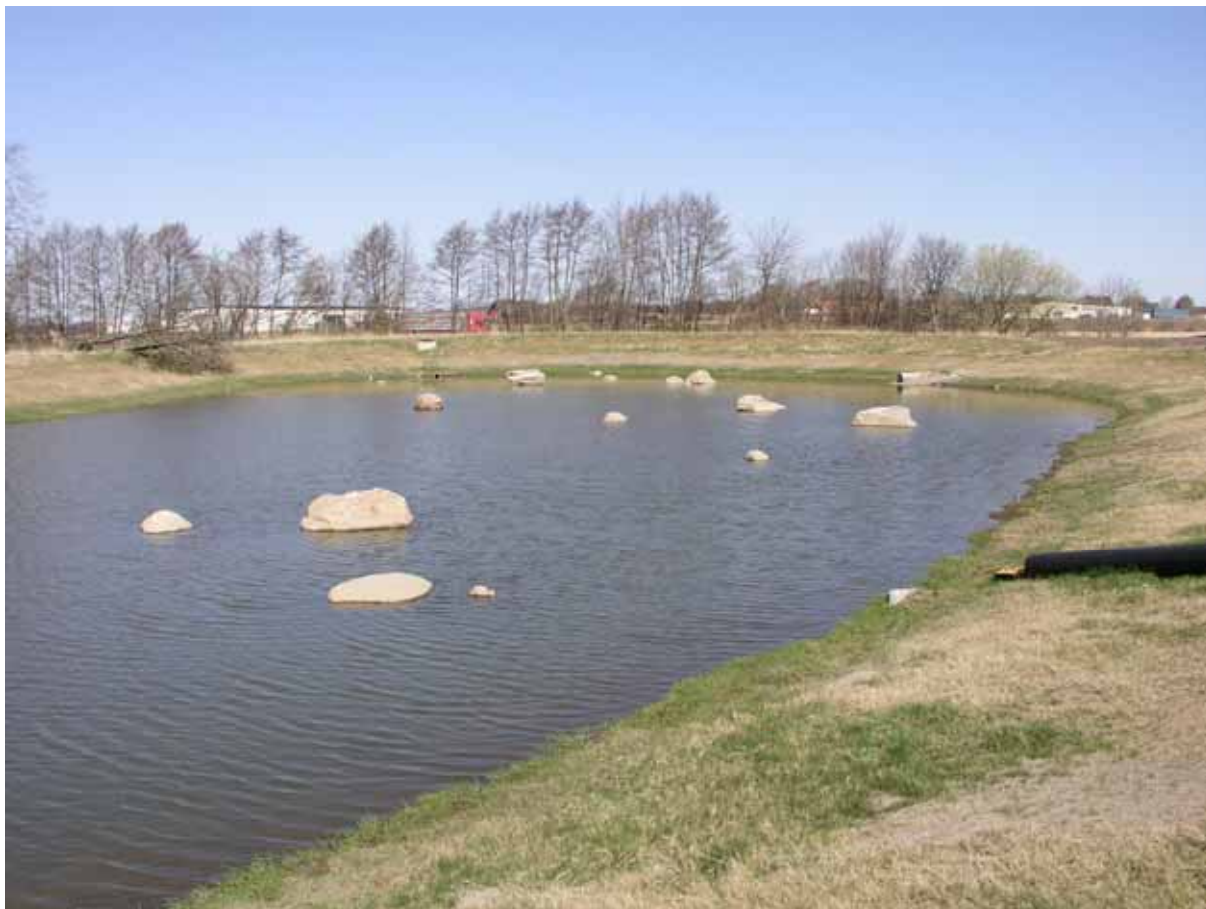
Detta är en stor nyanlagd damm från 2004. I väster ligger områden med gräsytor samt buskage och träd. I öster går en asfalterad väg. Dammens sluttningar består av gräsytor samt sandig mark. Vattendjupet är litet och ett flertal stenblock ligger som öar ute i vattnet.

Dammen sedd från söder i april 2005.

3 Öppethållande av sydvända sandblottor

Slåtter av stränderna runt dammen bör ske. Målet bör vara att skapa ett område med blommande örter under hela säsongen. Upprätthållande av sandblottor främst i den sydvända slänten i norr bör ske för boplatser för t.ex. vildbin (se åtgärdsplan och under Övrigt). Insådd av torrängsflora är lämpligt i de sandiga markerna runt dammen. Exempel på lämpliga örter är blåmunkar, käringtand, femfingerört, harklöver, gökärt, backtimjan, rotfibbla, blåsuga, bockrot, slåttergubbe, stenmåra m.fl. Närmare vattnet på fuktigare mark är ängsvädd, gökblomster, revfibbla m.fl. arter lämpliga. Isättning av fisk bör undvikas.

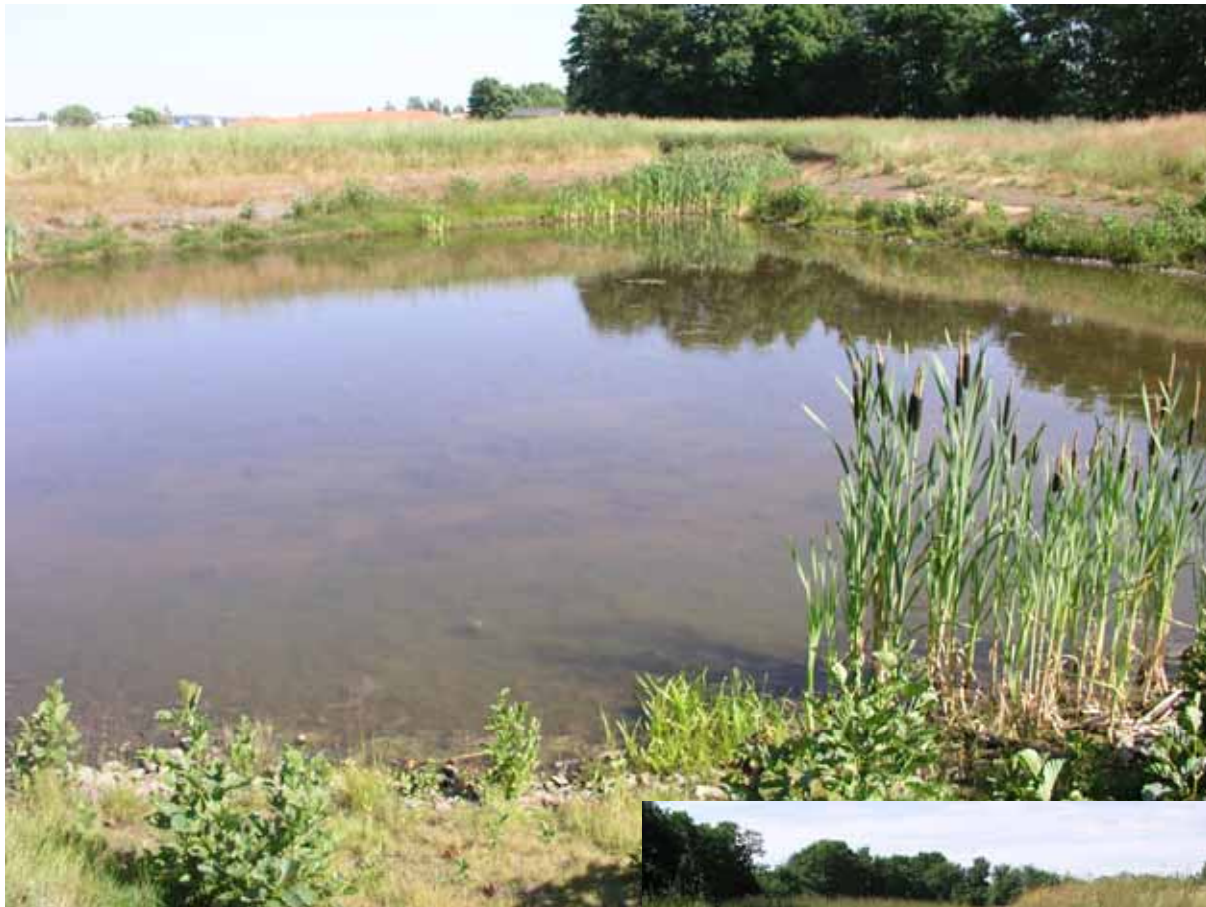
Detta är en stor nyanlagd damm från 2002. En utbredd undervattensvegetation finns redan. Dammen ligger fint i ett öppet gräsbevuxet område. Strax söder om dammen ligger ett dike som rinner ut i Torsholmsdammen. Här växer också ridåer med klibbal. Vattnet tillförs genom ett nygrävt öppet dike tätt bevuxet av kaveldun och stor igelknopp.

Dammen sedd från nordväst i juli 2005.

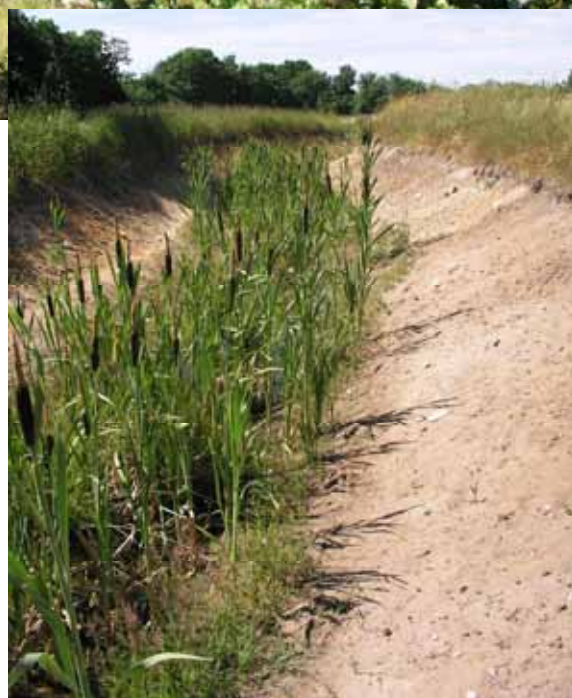
Tillförande dike sett från väster i juli 2005.
