Inventering av 24 dagvattendammar och våtmarker i Falkenberg

- bedömning av förutsättningar för våtmarksberoende arter
och förslag till skötsel

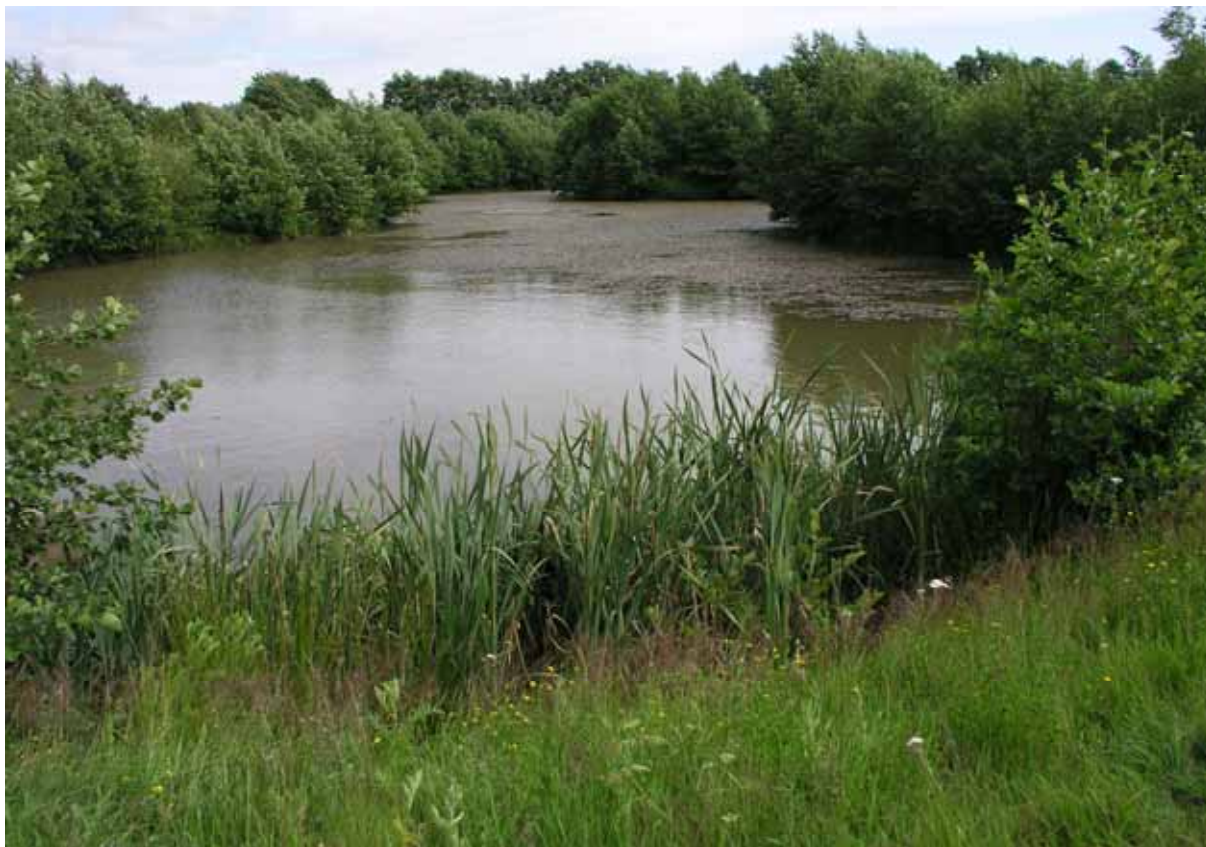
Denna tämligen stora damm från 1996 omges av åkermarker. Närmast dammen ligger i norr gräs- och örtbevuxna sluttningar. För övrigt kantas dammen till största delen av en tät bård av klippal.

Torsholmsdammen sedd från norr i juli 2004.

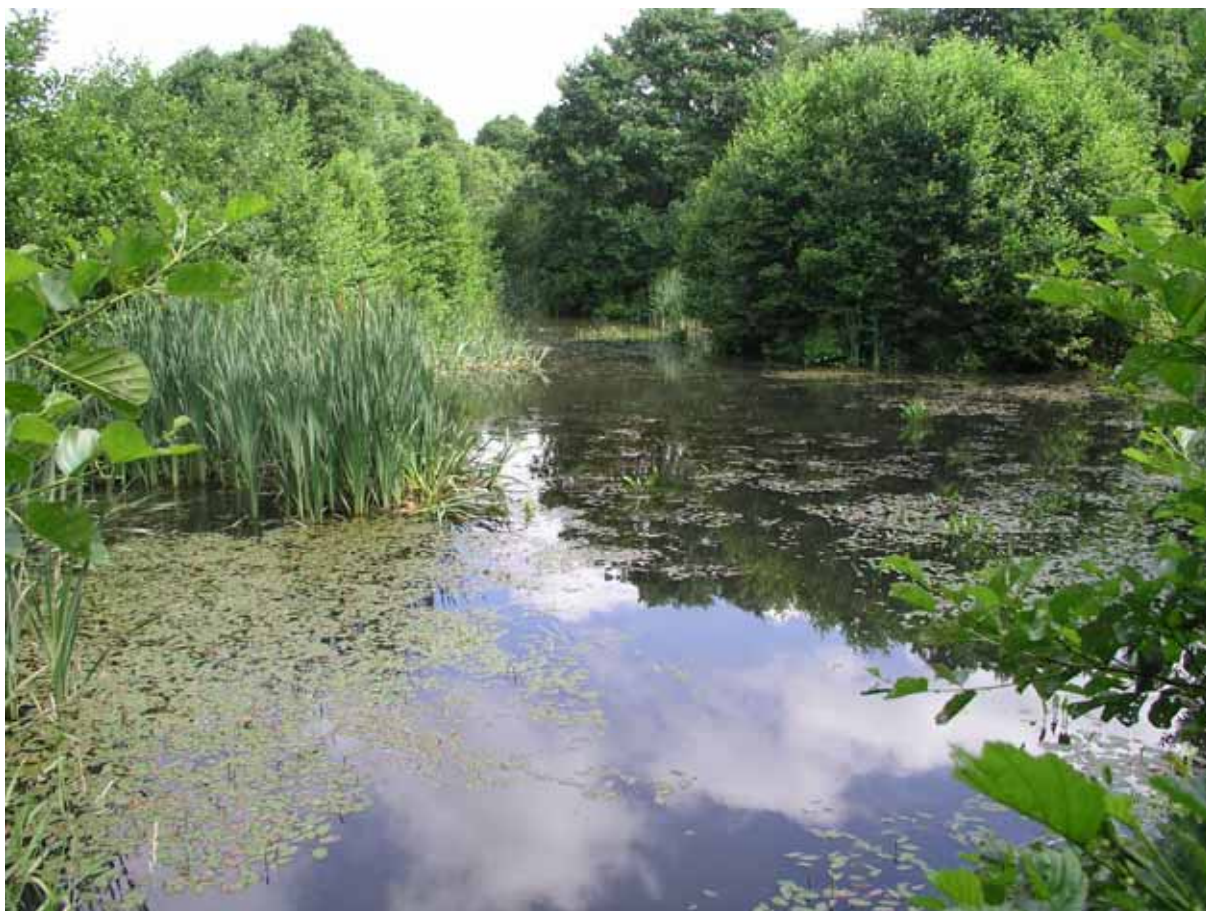
Denna lilla variationsrika damm som är anlagd 1999 ligger alldeles intill en å. Dammen omges nästan helt av klibbal. Väster om dammen ligger åkermarker. Våtmarksvegetationen är varierad med både undervattensväxter, flytbladsväxter och övervattensväxter.

Dammen sedd från det västra hörnet i juli 2005.

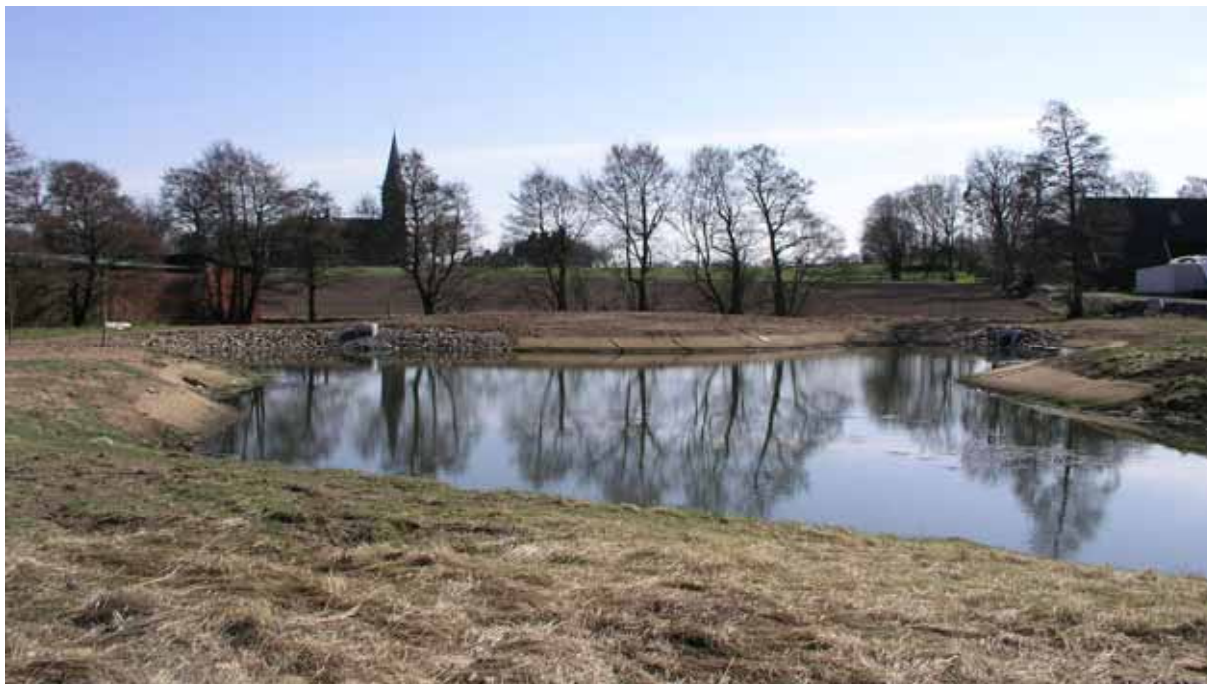
Denna damm är grävd 2004 genom att utvidga en gammal branddamm. Branddammen är den norra delen av dammen. Dammen omges av öppen gräsmark som delvis innehåller tämligen rikligt med blommande örter som gulmåra. Gräset vårbrodd förekommer också tämligen rikligt.

Dammen sedd från norr i april 2005.

Slåtter av omgivande gräsytor.
Eventuell insådd av fler ängsväxter.

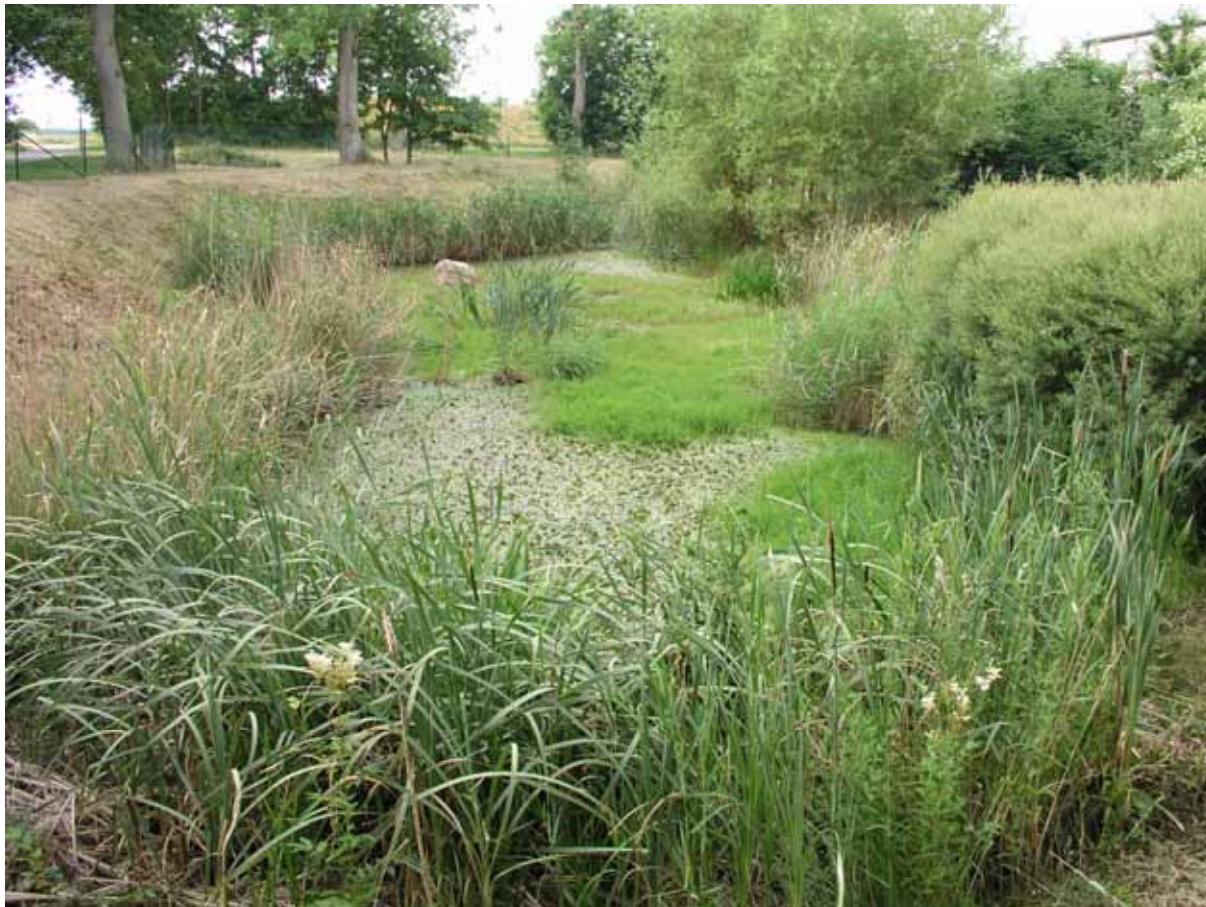
Detta är en långsmal våtmark som ligger intill en parkmiljö med klippta gräsmattor och större askar och ekar. Längs västra kanten står några buskage av bl.a. vide. Vattenytan är kraftigt igenvuxen av gäddnate och krypven som bildar gungfly. Detta indikerar att vatten med höga näringshalter tillförs dammen.

Dammen sedd från norra änden i juli 2005.

Slåtter av omgivande gräsytor och röjning av aluppslag
1 Gallring av en del av buskarna i väster kan behöva göras

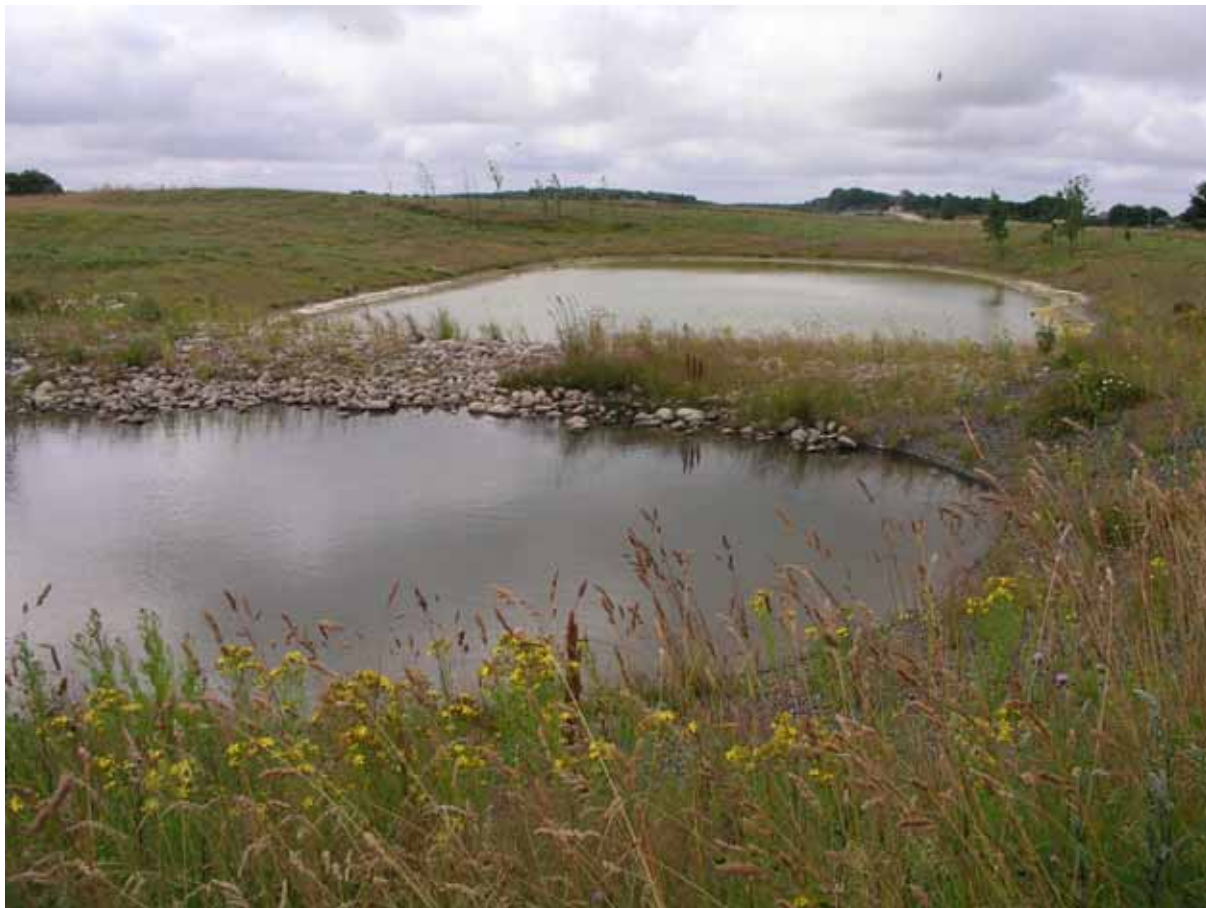
Detta är en tvådelad damm som är nyanlagd från 2003 och där våtmarksvegetationen ännu inte etablerat sig. Dammen ligger intill en väg och strax utanför samhället Långås. För övrigt omges dammen av åkermark.

Dammen sedd från norr i juli 2005.

Slätter av omgivande gräsytor.
Eventuellt insädda av ytterligare ängsväxter.

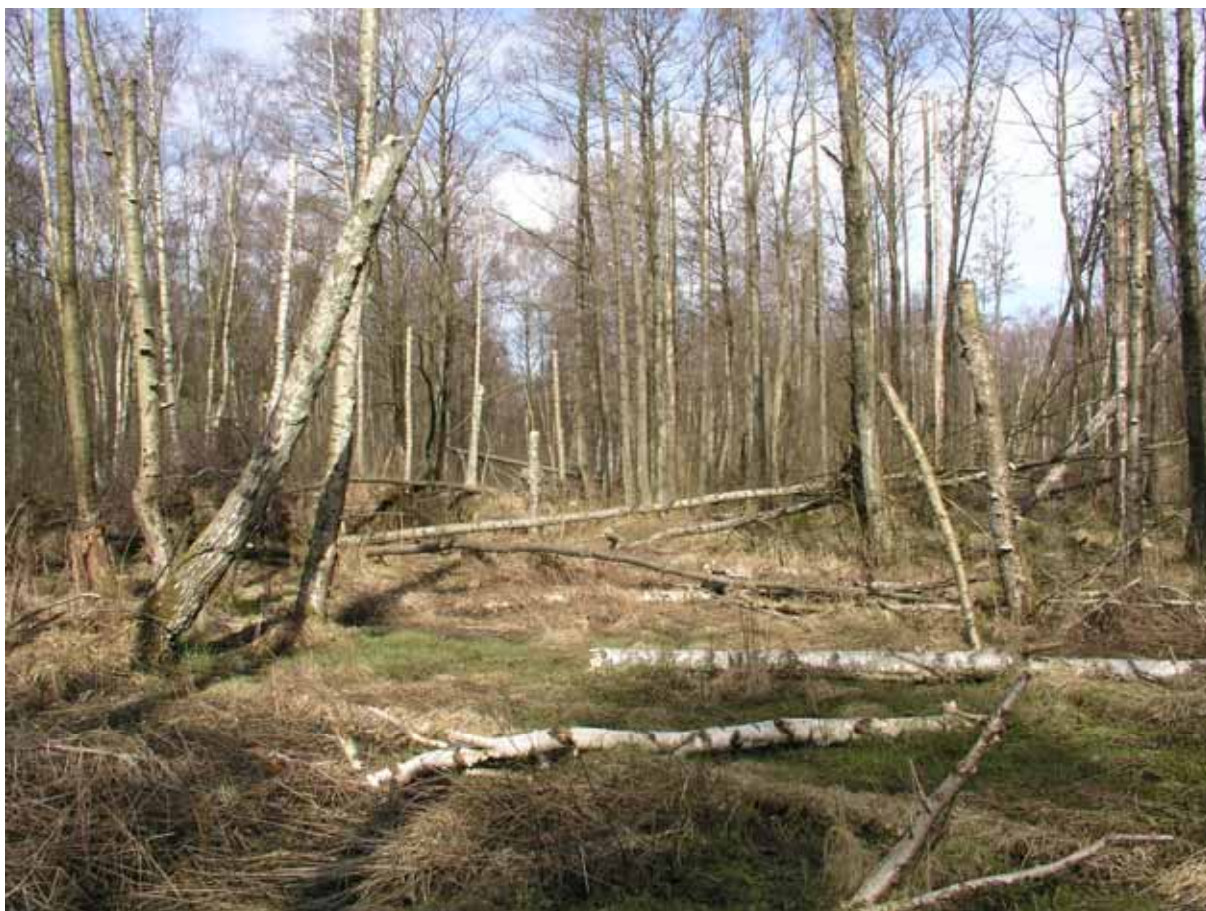
I området på lite torrare mark växer rikligt med vitsippor. Området är fågelrikt och arter som hördes var bland annat sjungande gråsiska, gransångare och den rödlistade mindre hackspetten. Sumpskogar med mycket död ved är en mycket lämplig miljö för arten. Någon mindre stig passerar området.

De centrala delarna av våtmarken i april 2005.

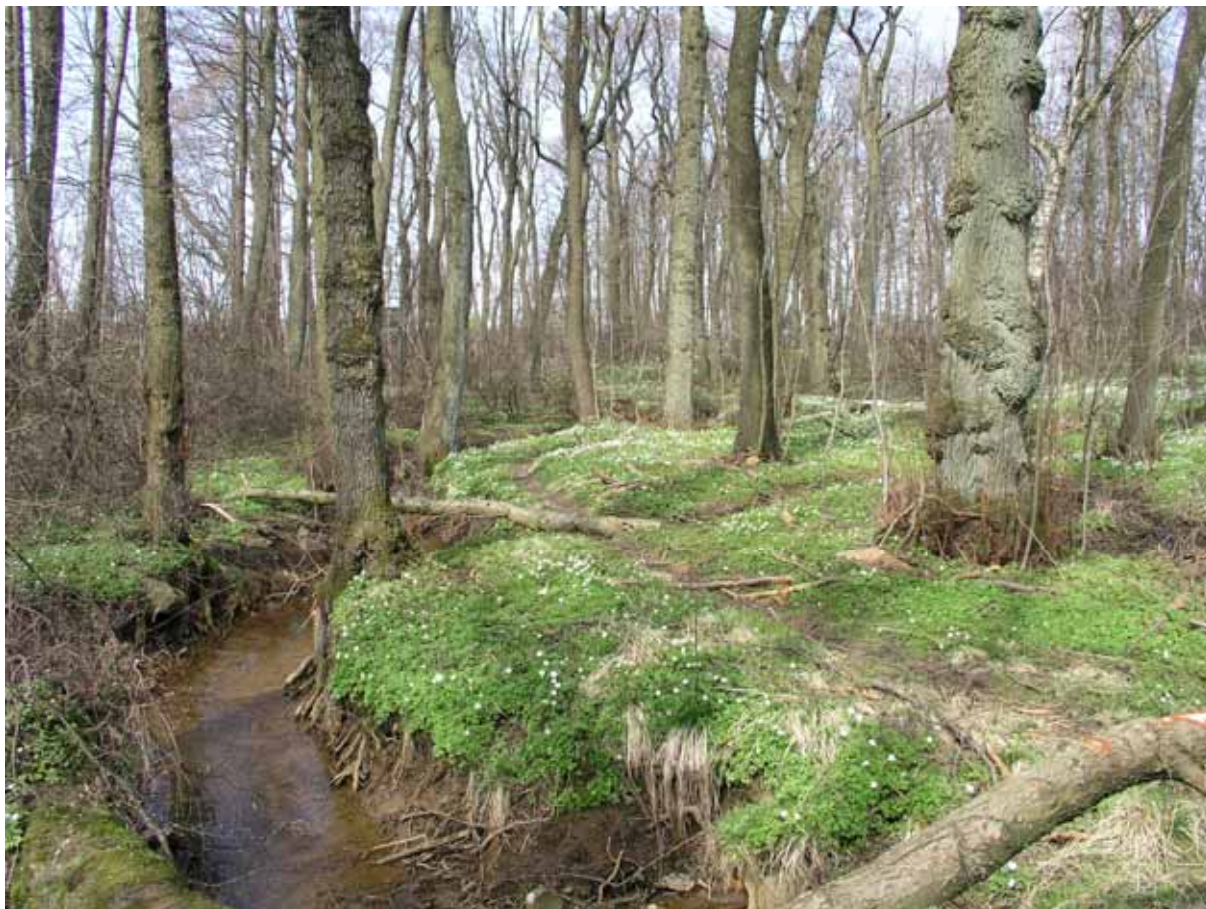
Ett mycket vackert område med en bäck som rinner genom en tämligen grov klubbaskog med inslag av björk. I bäcken har ett mindre dämme satts upp 1999 med syfte att utnyttja delar av området som översvämningssmark vid högvattenflöden. Längre från bäcken växer ett tämligen tätt buskskikt av främst hägg, rönn och enstaka hagtorn. Bäckens slingrar naturligt fram med en bitvis grusig botten. Längs bäckens levéer går en välanvänd stig. Blötare sänkor finns lite längre från bäcken. Längs bäcken blommar mycket rikligt med vitsippor på våren. Senare på sommaren dominerar älggräs och tuvtåtel. Längre upp i sluttningarna växer den mindre vanliga växten skavfräken. Det förekommer någon grövre torraka, någon låga och något hålträd med bohål av större hackspett. Även den rödlistade mindre hackspetten hördes i området. Fågellivet är för övrigt rikt med bl a härmsångare, gärdsmyg och svarthätta.

Bäcken sedd från söder i april 2005.
