Sammanställning av Ätrans avrinningsområde inom Ulricehamns kommun

ULRICEHAMNS
KOMMUN

Beställare: Ätrons Vattenråd

Revideringsdatum: 20250425

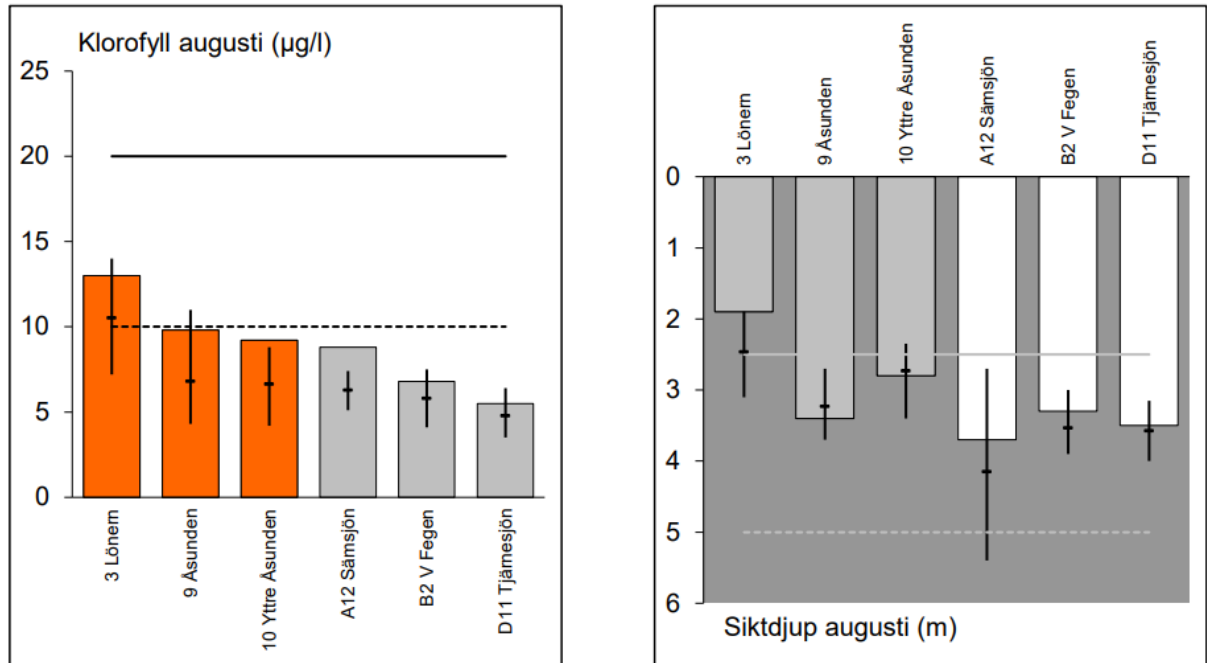
Figur 13. En fingervisning över en hur en sjö mår kan vara halterna av klorofyll och oftast som ett resultat av detta siktdjup. Dessa två grafer kommer från provtagningen som gjordes 2023 och den visar på att Lönern var den enda sjön inom avrinningsområdet som klassades till måttlig status. Källa: : SGS Analytics Sweden AB

Inom *Ulricehamns* kommun är tre sjöar och en kort vattendragssträcka så påverkade att de inte uppnår god status när det gäller näringsämnen. De berörda sjöarna är *Lönern*, *Rånnavägssjön* och *Vinsarpsjön*. Det vattendrag som bedömts vara måttligt påverkat är *Ätran*, mellan *Lönern* och *Vinsarpsjön*. Ett exempel på detta är klorofyll- och siktdjupsmätningarna som genomfördes 2023 (figur 13).

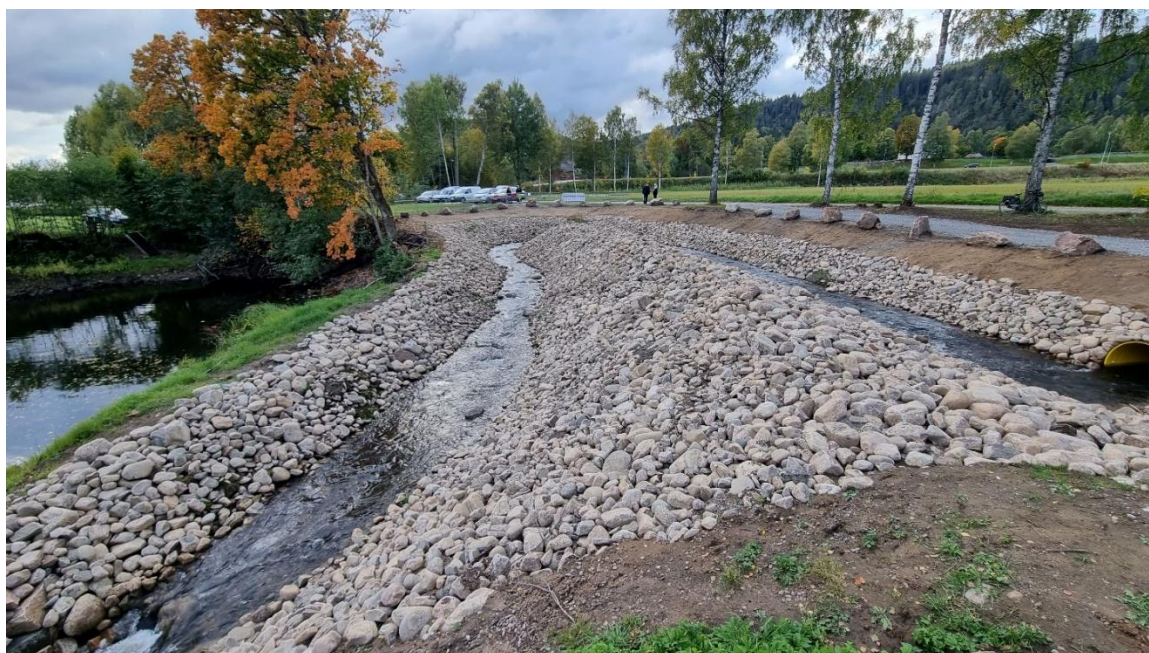
Figur 15. Fiskvägen i Vist, detta omlöp invigdes hösten 2022. Och ger fisken en möjlighet att simma förbi det första kraftverket uppströms Åsunden.

För fisken i *Ätran* är det särskilt viktigt att fiskvägarna vid *Vist* och *Skogskvarn* fungerar. Under sommaren 2024 har biotopvård genomförts i tre vattendrag. Vattenrådet har fått medel från Havs- och vattenmyndigheten för att genomföra åtgärder i *Pineboån* och *Tattarån*, med syfte att skapa lek- och uppväxtplatser för öring från Åsunden. Det tredje projektet har drivits av fiskevårdsområdet för Sämån, där biotopvård har utförts för att gynna både fisk och annan fauna.

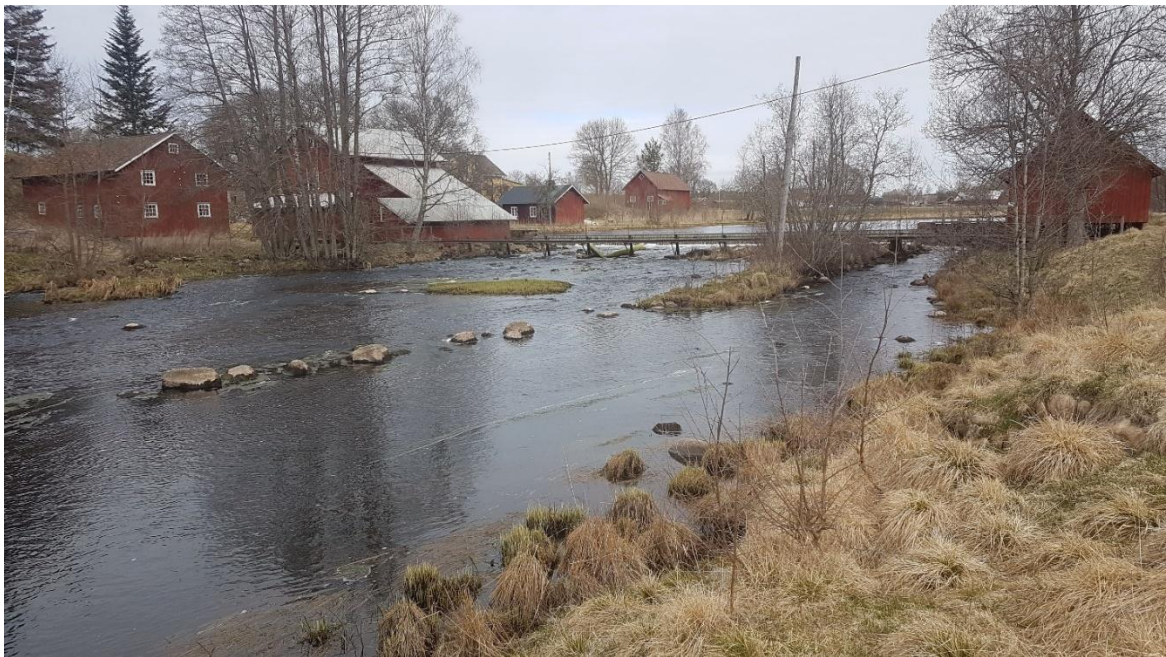
Figur 17. Kvarnen i Drete, den har varit ur funktion sedan 1979 då en stock gick in i turbinen. Att återställa denna miljö och vattendraget upp och nedströms skulle ge stor effekt över ett relativt stort område.

Det finns en del prioriterade projekt i Ätrans avrinningsområde i *Ulricehamns* kommun, till exempel i huvudfåran, kvarnen i Drete.

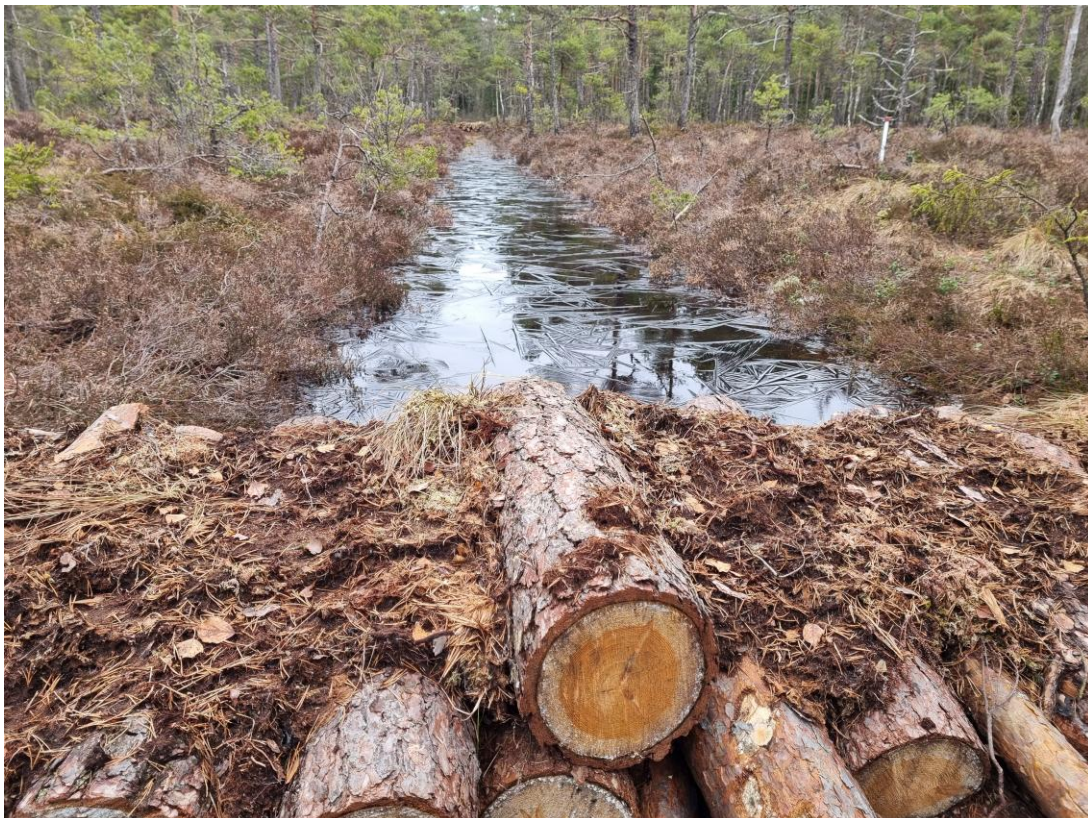
Figur 19. En av de pluggar som anlades i början på 2024, inom ett LONA projekt som vattenrådet drivit tillsammans med Tranemo kommun.

Genom att återställa grundvattennivån i utdikade våtmarker kan betydande miljö- och samhällsvinster uppnås. Återvätning sker idag främst genom det stora återvättningsprojekt som Skogsstyrelsen leder. Utöver detta arbetar vattenrådet aktivt med att identifiera lämpliga områden och har under 2024 beviljats medel för att återvåta 20–40 våtmarker inom Hallandsdelen av avrinningsområdet och 20–30 våtmarker inom Västra Götalandsdelen.
