Biotopkartering av Drägvedsån, Stångån, Spångån,

Spadån och Bäck från Svansjön till Porssjön

Titel: Biotopkartering av Stångån, Spångån och Drägvedån

Datum: 2025-11-03

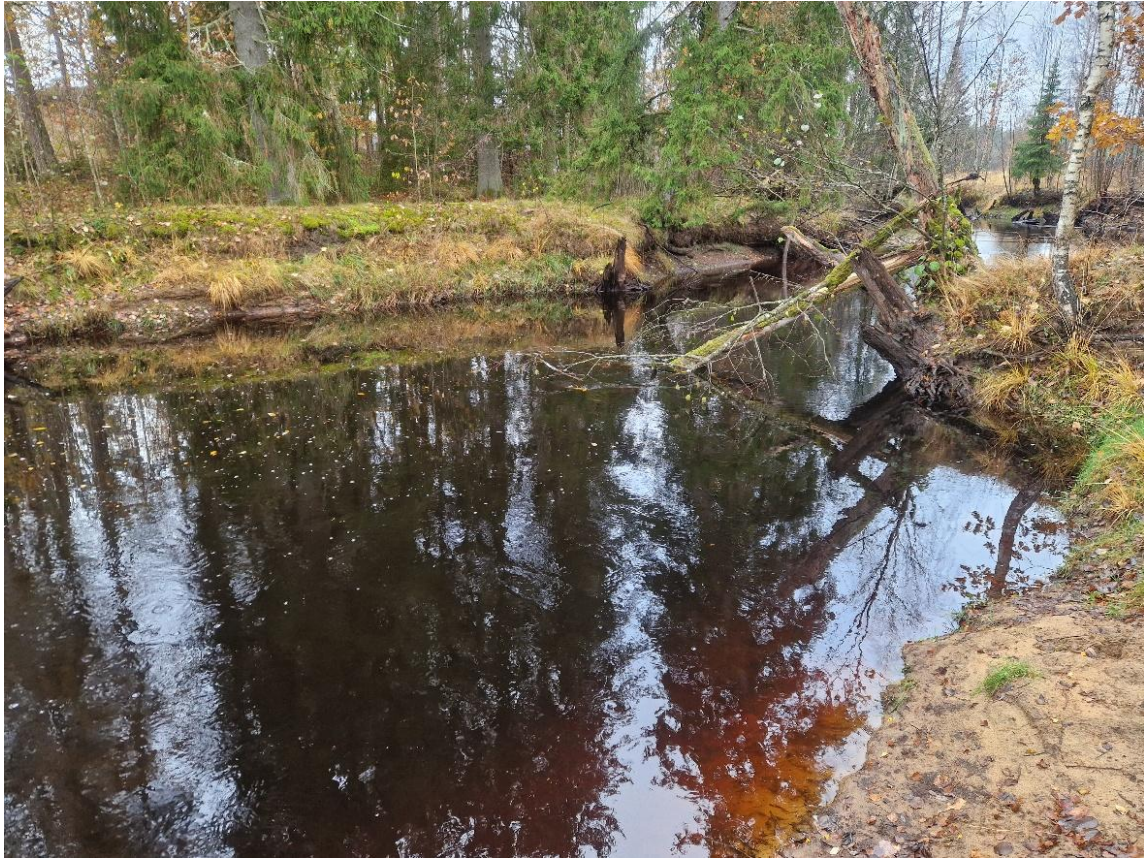
Sträcka 2 var en av delsträckorna som klassificerades som den hydrmorfologiska typen Ex (Figur 5). Sträcka 47 var en av två delsträckor som klassificerades som den hydrmorfologiska typen Tt (Figur 6)

Figur 5. Sträcka 2 med HyMo-typen Ex i Drägvedsåsån.

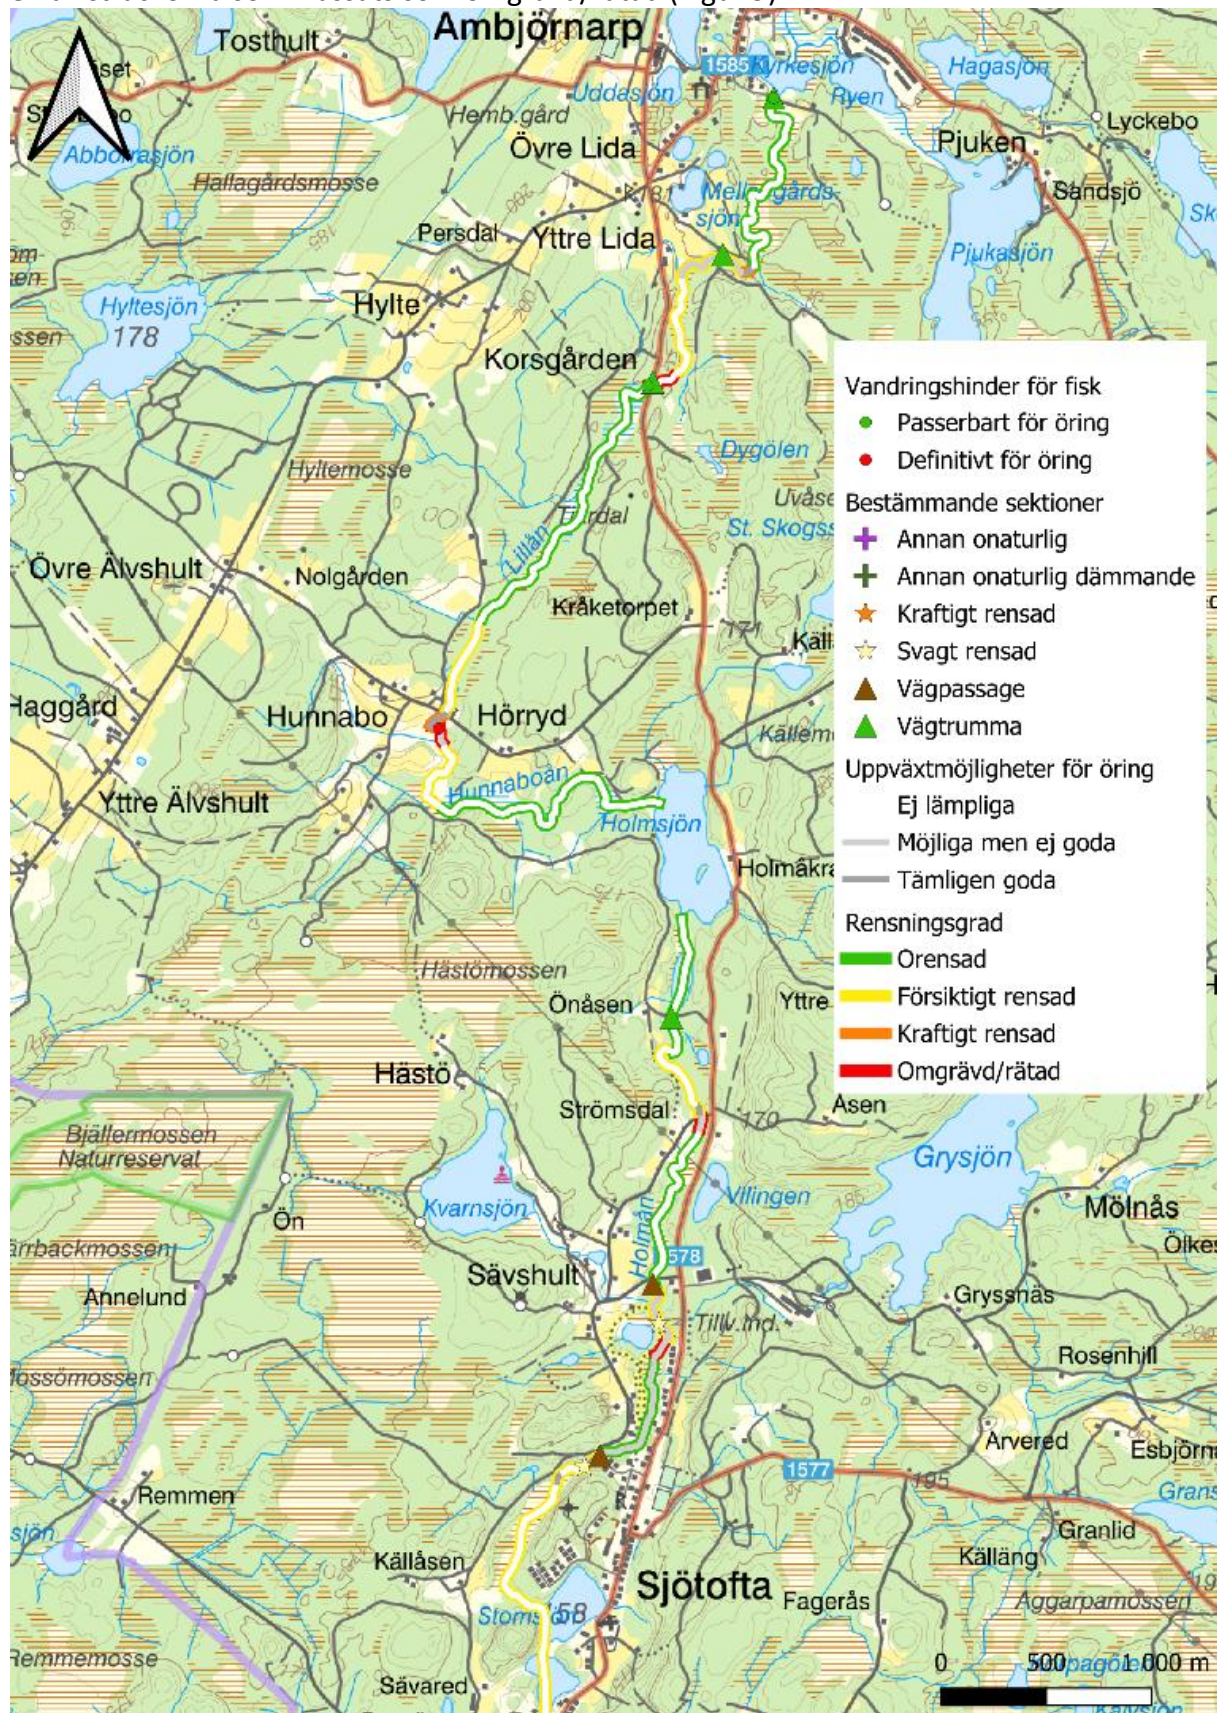
6% (1 459 meter) av vattendraget är omgrävd/rätad, 5% (1 271 meter) är kraftigt rensad, 54% (13 018 meter) är försiktigt rensad och 35% (8 325 meter) är ej rensad. Sträcka 15 är en av sträckorna som klassats som omgrävd/rätad (Figur 9).

Figur 7. Rensningsgrad, uppväxtområde bestämmande sektioner och vandringshinder övre delarna av Drägvadsån.

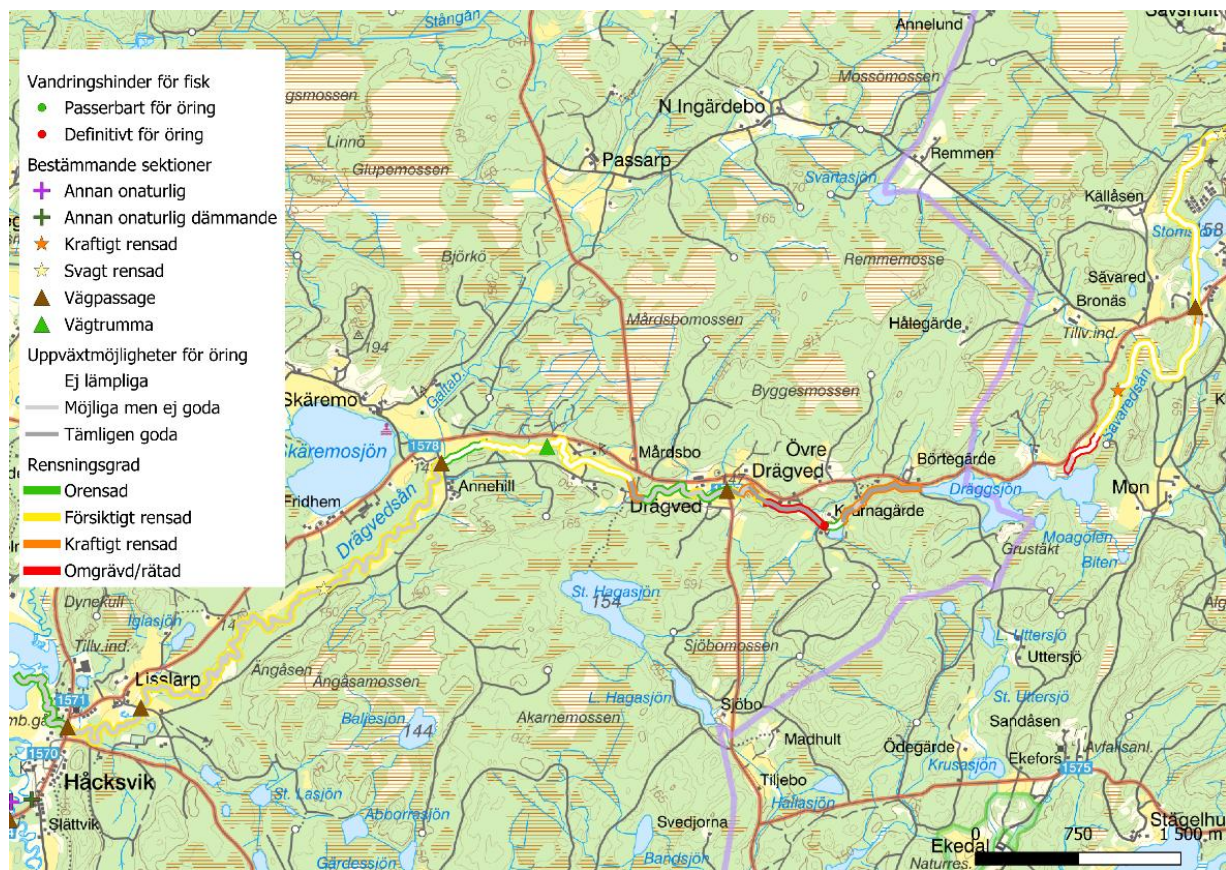
Figur 8. Rensningsgrad, uppväxtområde bestämmande sektioner och vandringshinder nedre delarna av Drägvedsån.

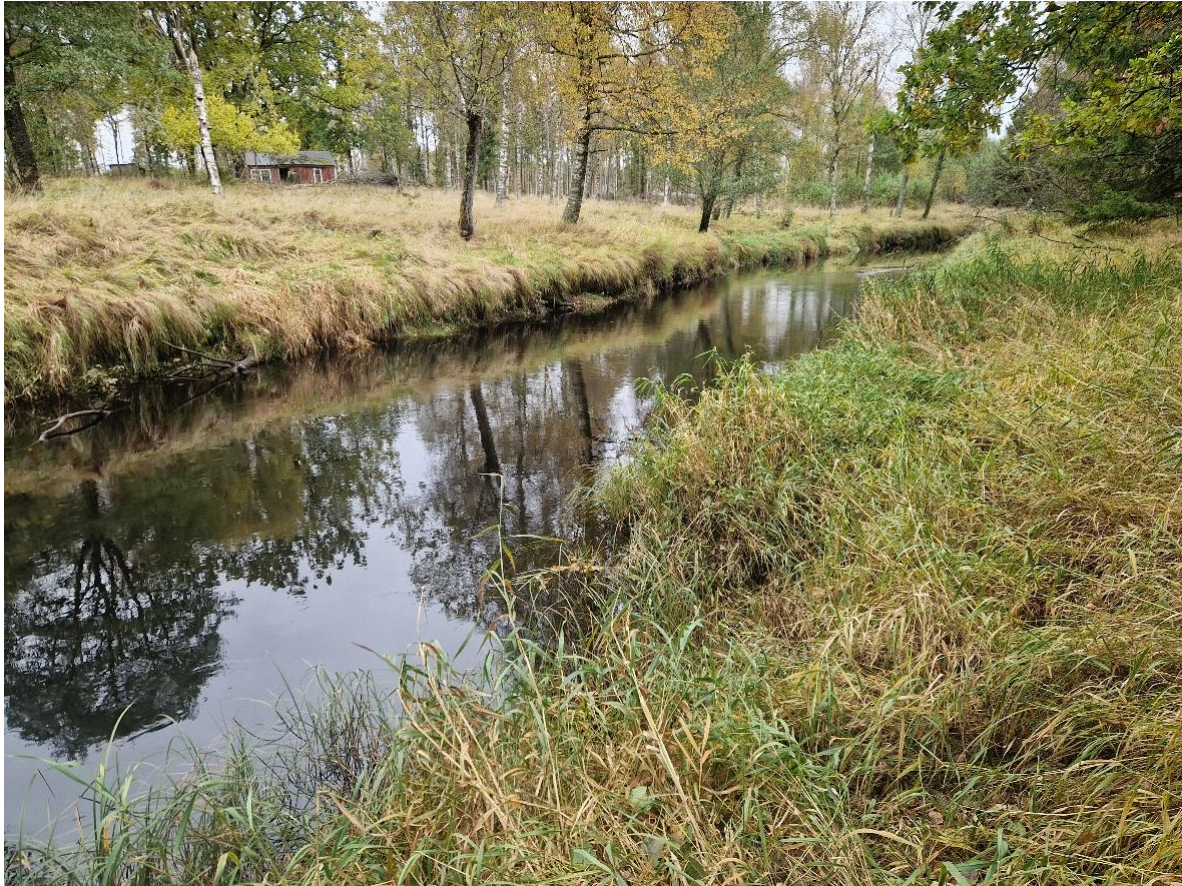
Sträcka 3 var en av delsträckorna som klassificerades som den hydromorfologiska typen Fö (Figur 18). Sträcka 12 var en av delsträckorna som klassificerades som den hydromorfologiska typen Ex (Figur 19)

Figur 18. Sträcka 3 med HyMo-typen Fö i Stångån.

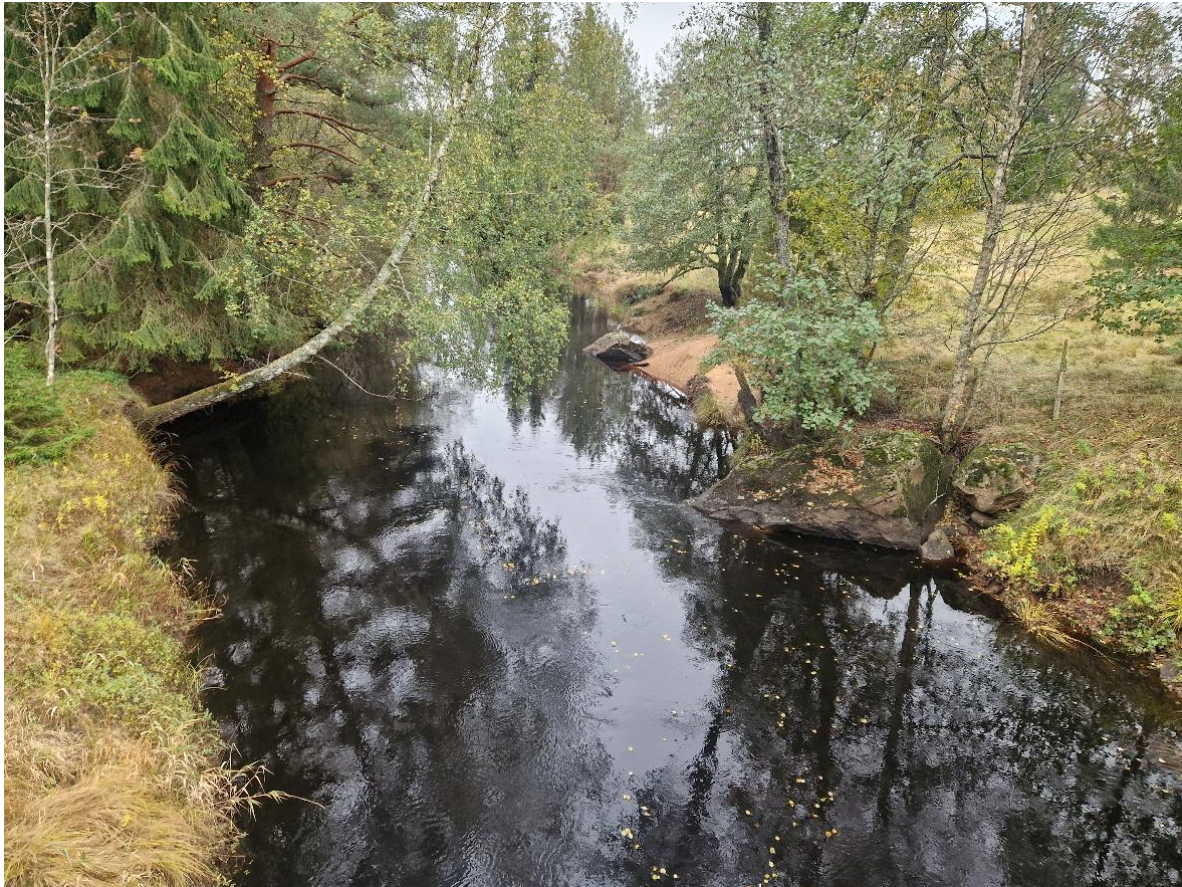
Figur 19. Sträcka 12 med HyMo-typen Ex i Stångån.

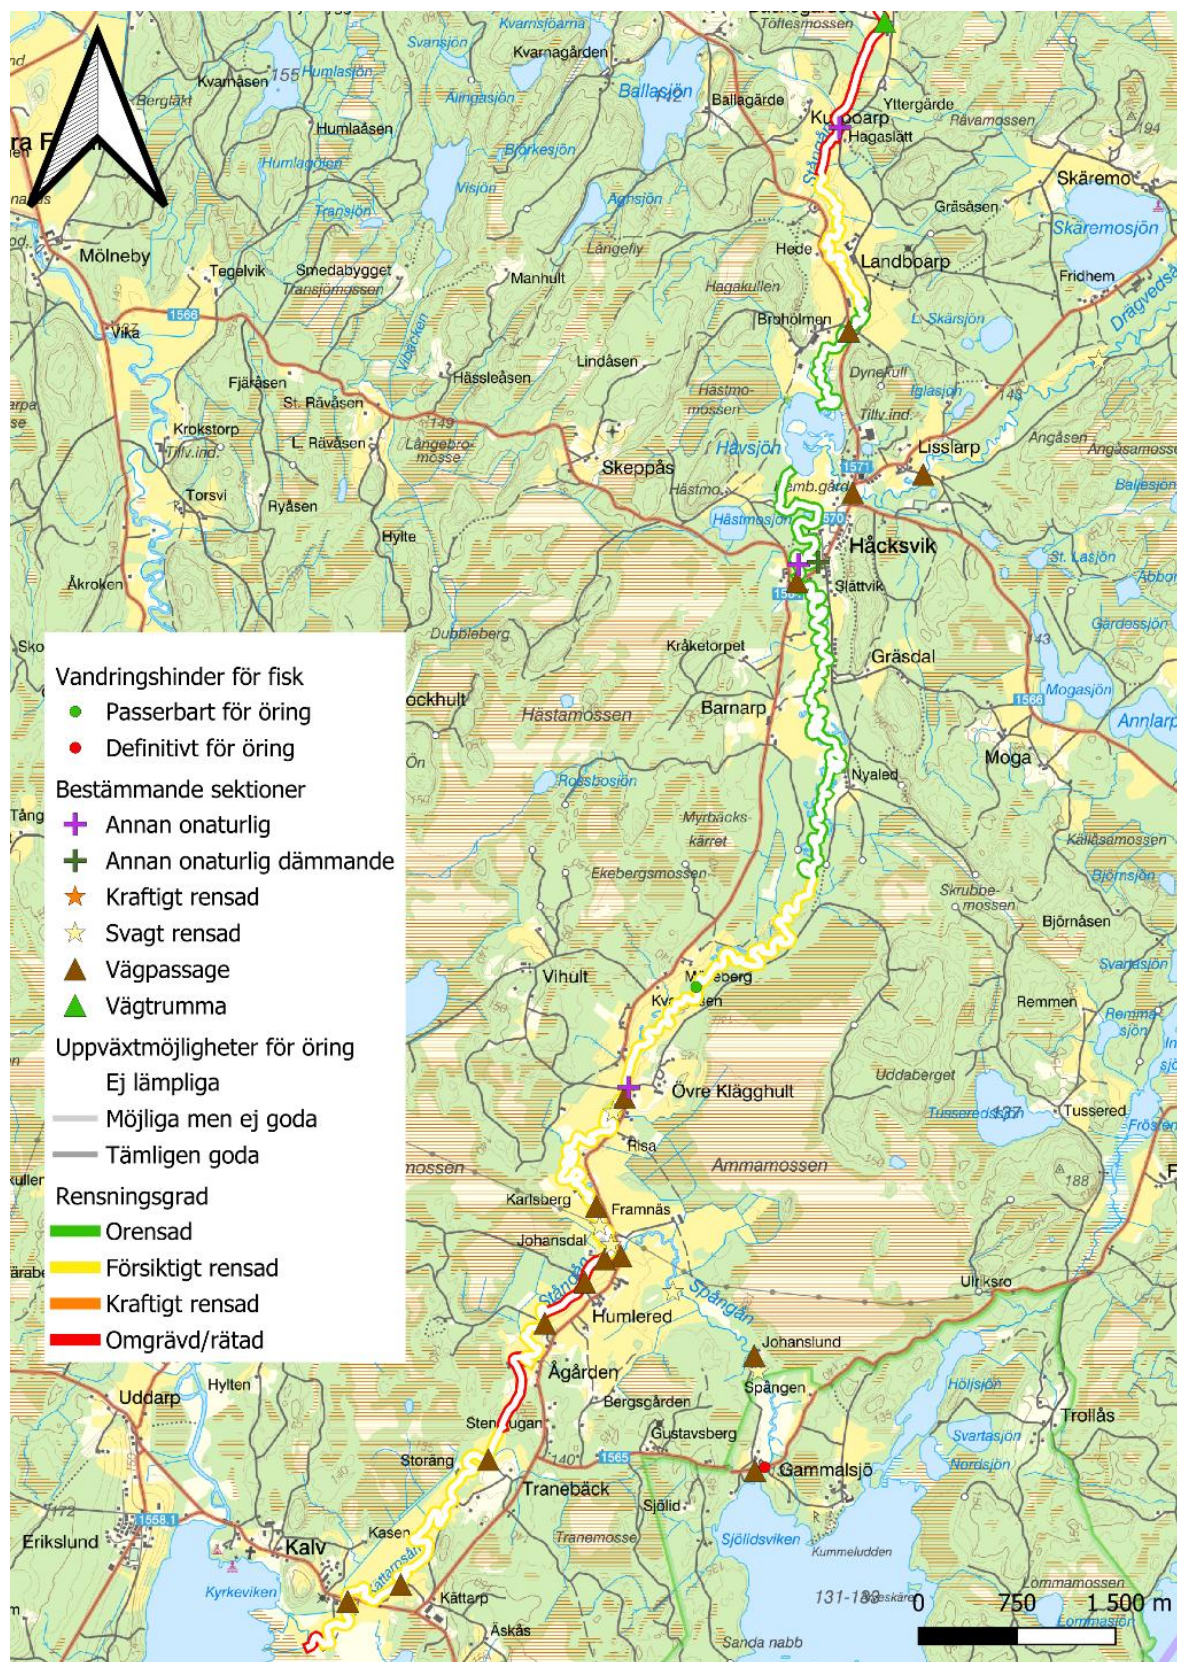
32% (11 551 meter) av vattendraget är omgrävd/rätad, 1% (421 meter) är kraftigt rensad, 45% (16 311 meter) är försiktigt rensad och 22% (8 059 meter) är ej rensad (Figur xx). Sträcka 19 är en av sträckorna som klassats som omgrävd/rätad (Figur 7).

Figur 20. Rensningsgrad, uppväxtområde bestämmande sektioner och vandringshinder för nedre delen av Stångån.

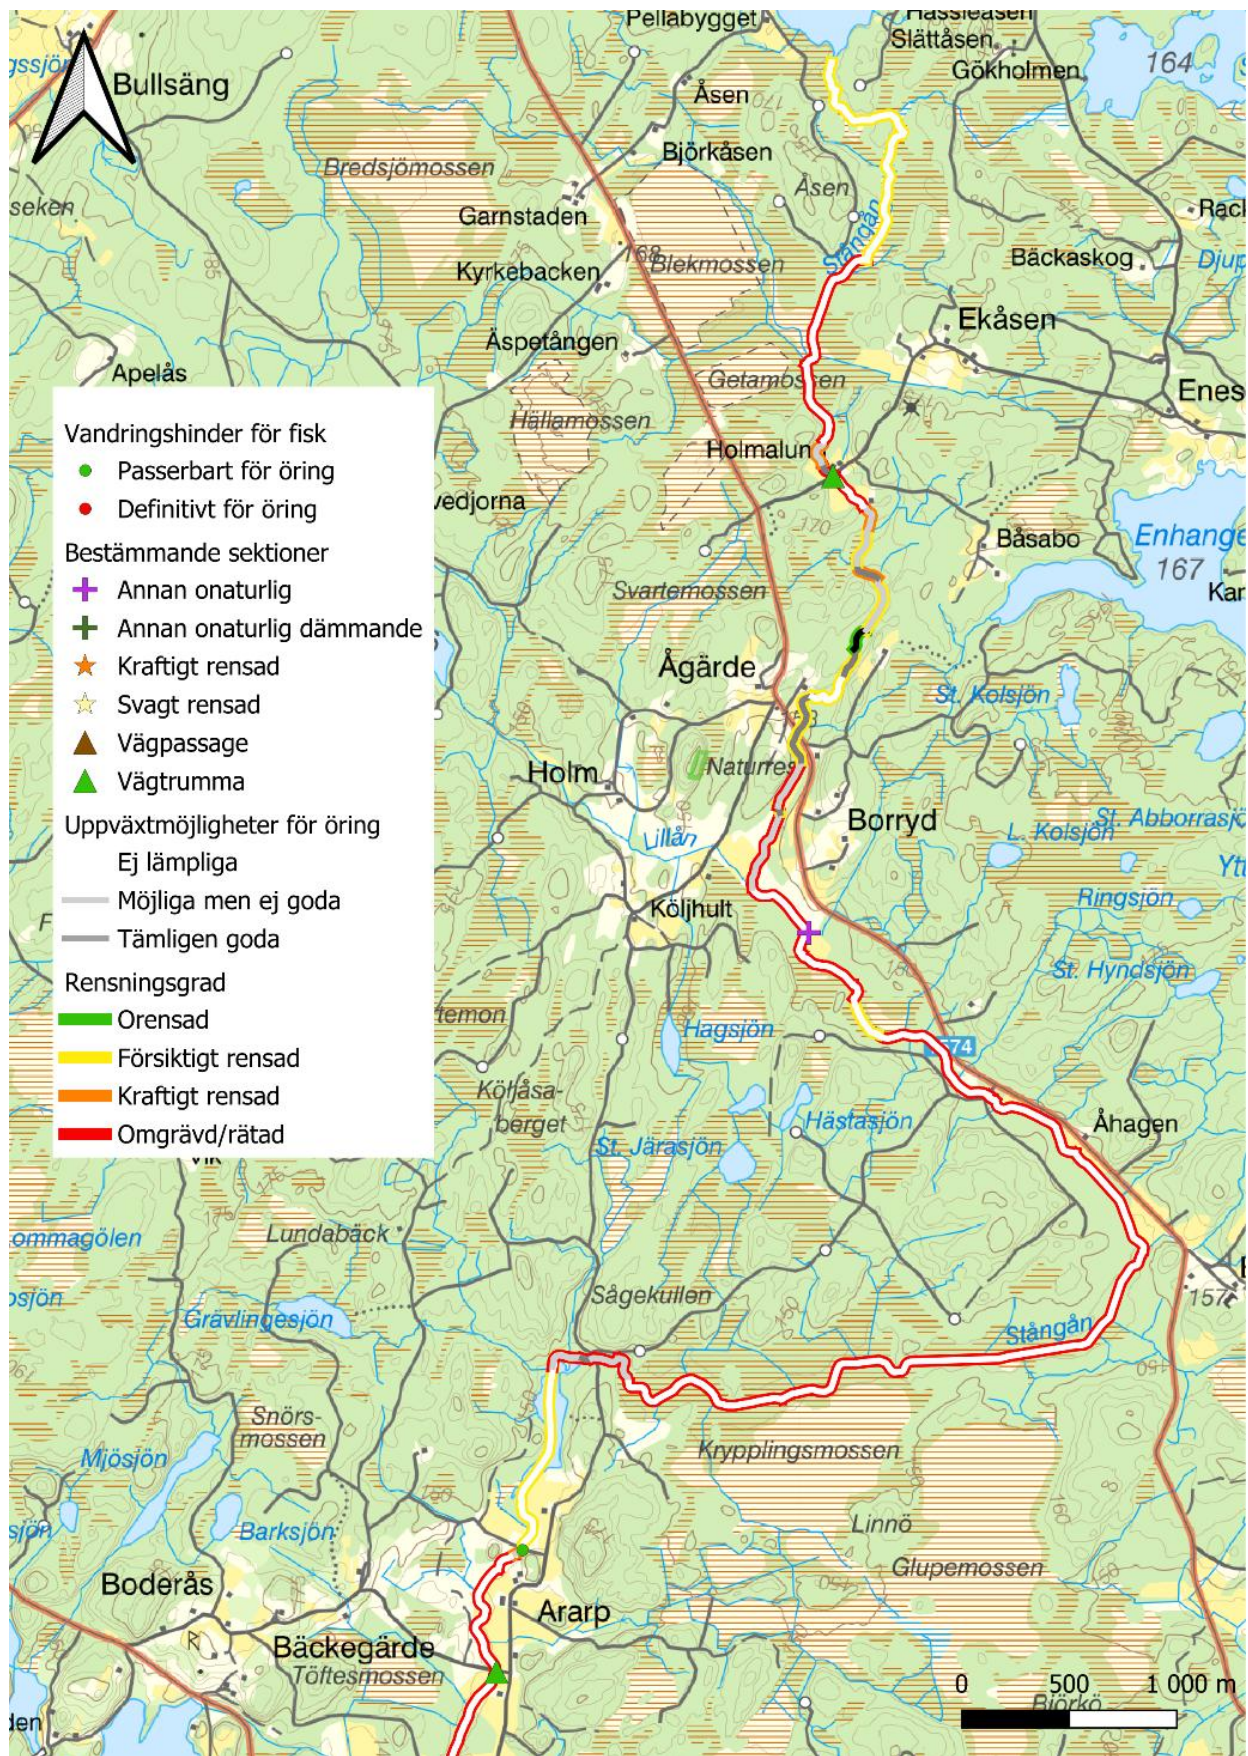
Figur 21. Rensningsgrad, uppväxtområde bestämmande sektioner och vandringshinder för övre delarna av Stångån.

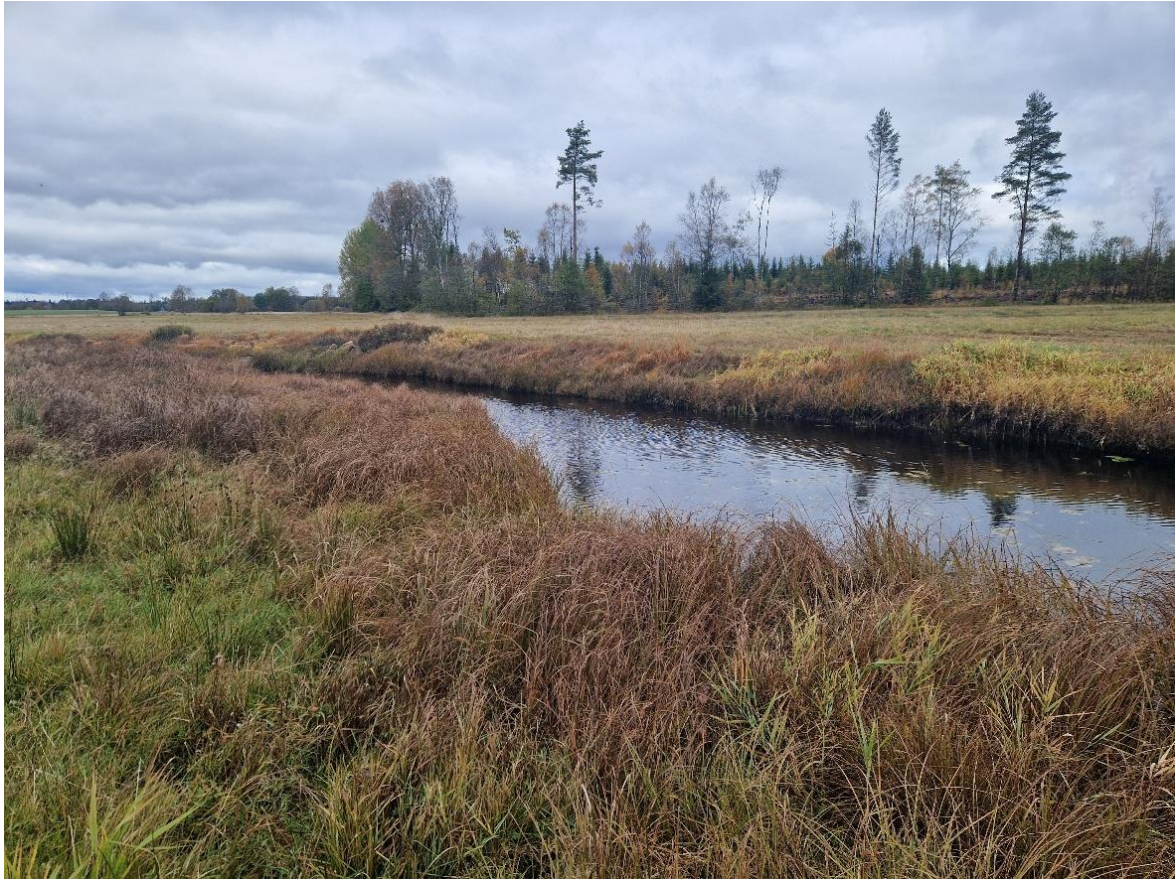
Sträcka 1 var en av delsträckorna som klassificerades som den hydromorfologiska typen Fö (Figur 26). Sträcka 4 var en av två delsträckor som klassificerades som den hydromorfologiska typen Ex (Figur 27).

Figur 26. Sträcka 1 med den hydromorfologiska typen Fö i Spångån.

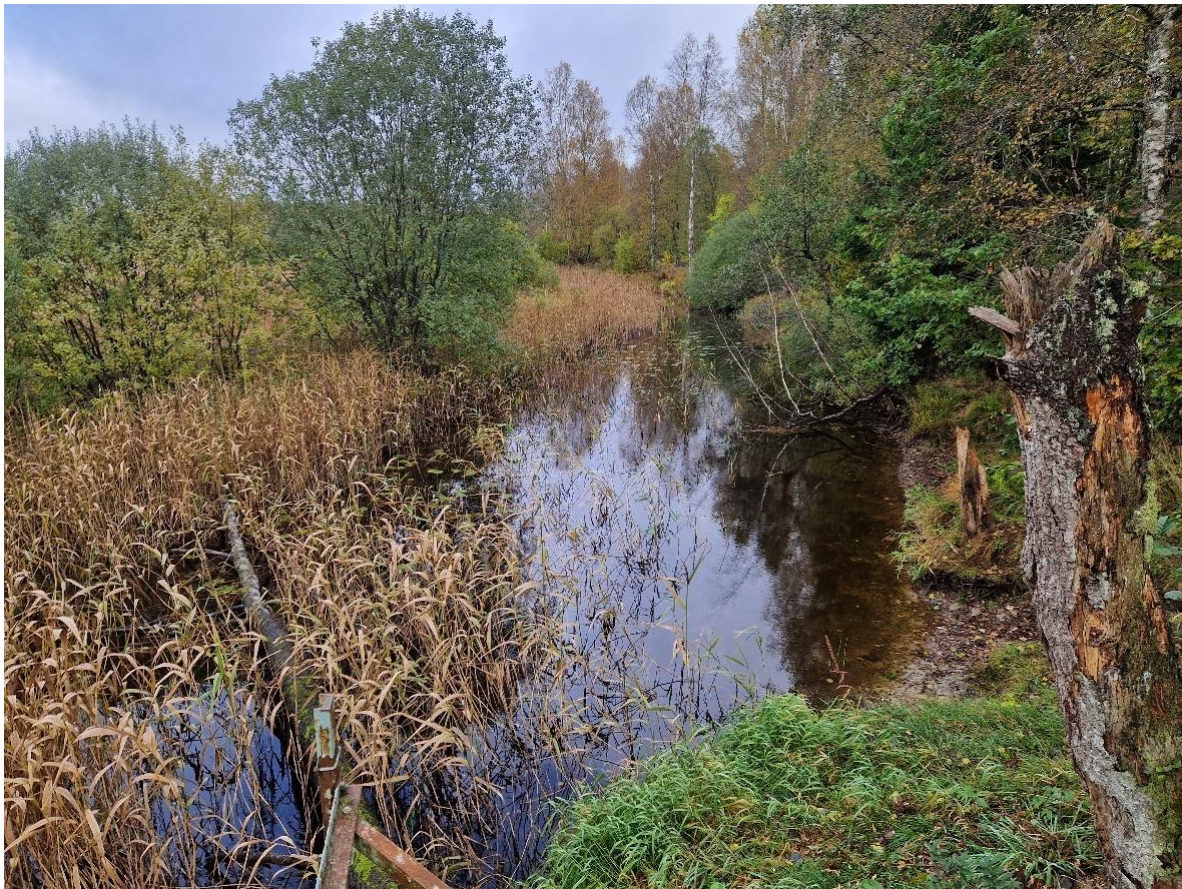
Figur 27. Sträcka 4 med den hydromorfologiska typen Ex i Spångån.

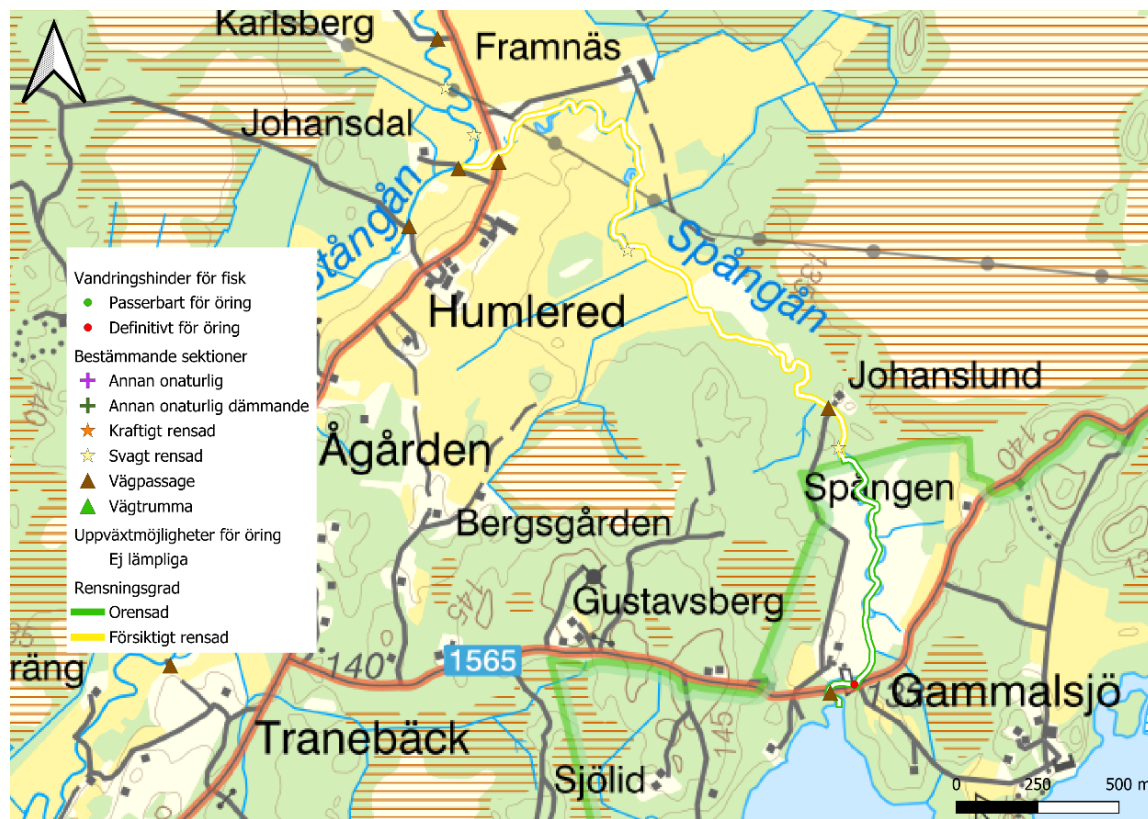
70% (2 289meter) av vattendraget är försiktigt rensad och 30% (994 meter) är ej rensad. Sträcka 2 är en av sträckorna som klassats som försiktigt rensad (Figur 29).

Figur 28. Rensningsgrad, uppväxtområde bestämmande sektioner och vandringshinder för Spångån.

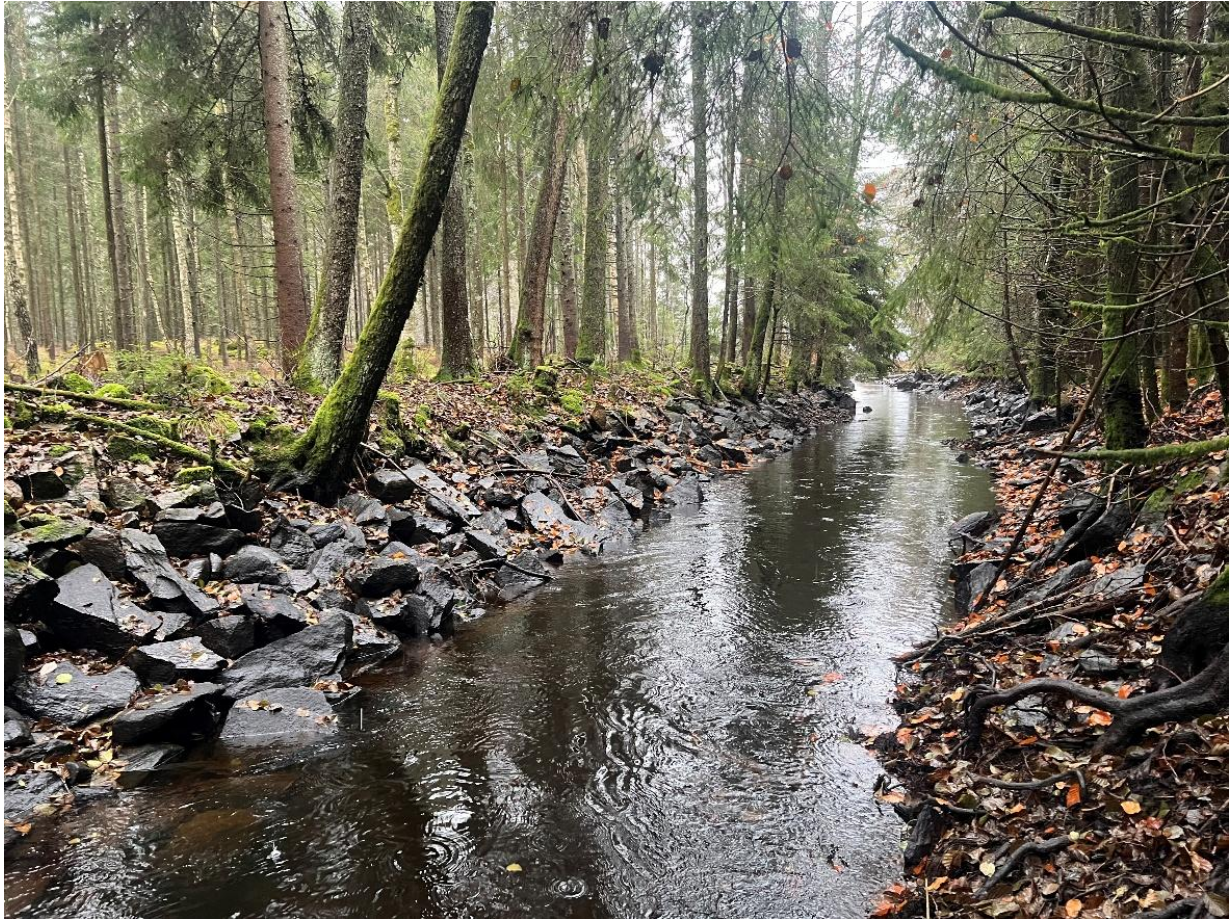
Den hydromorfologiska typen som förekom i Spadån var vattendrag med block och sten med låg lutning (Bl) (Figur 31 & 32).

Figur 32. Del av Spadån som klassats som HyMo-typen B1.

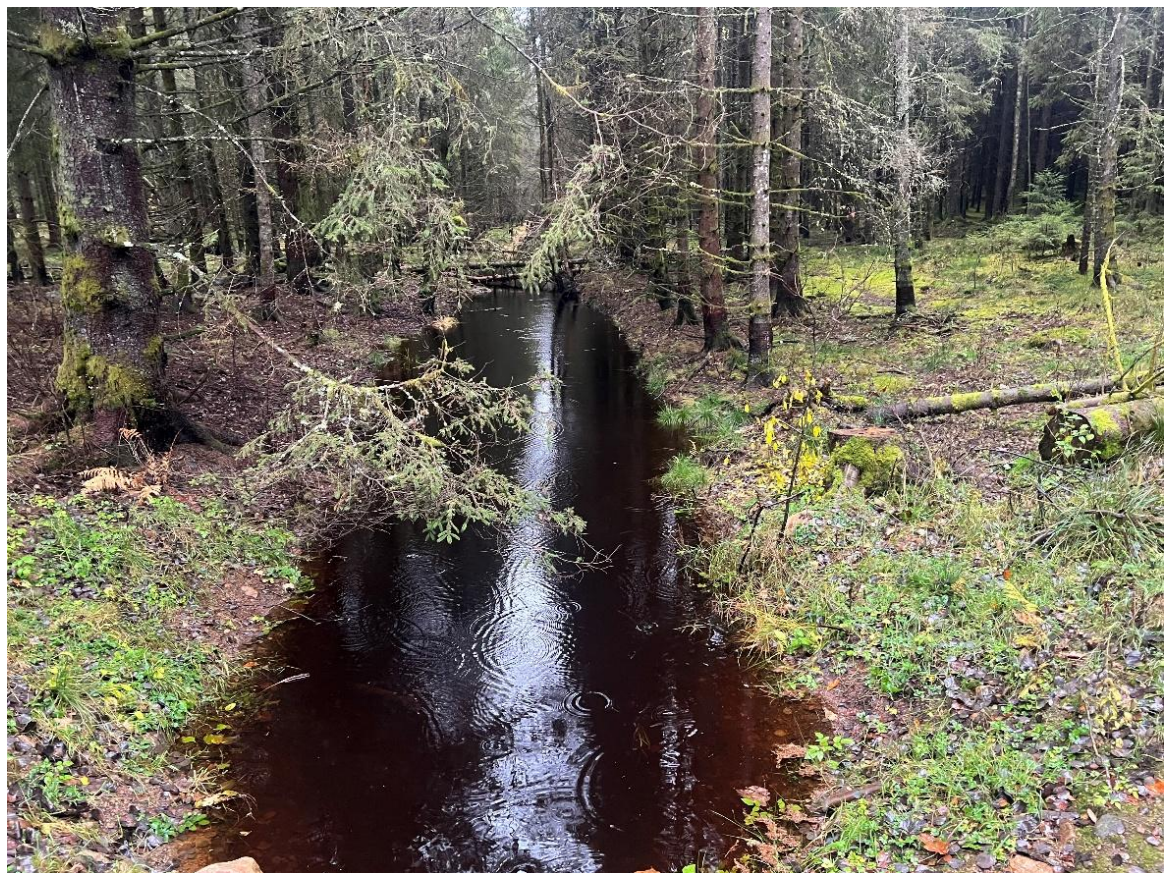
Sträcka 2 var en av delsträckorna som klassificerades som den hydromorfologiska typen Ex (Figur 34). Sträcka 1 var en av delsträckorna som klassificerades som den hydromorfologiska typen B1 (Figur 35).

Figur 34. Sträcka 2 i Bäck från Svansjön - Porssjön med den hydromorfologiska typen Ex.

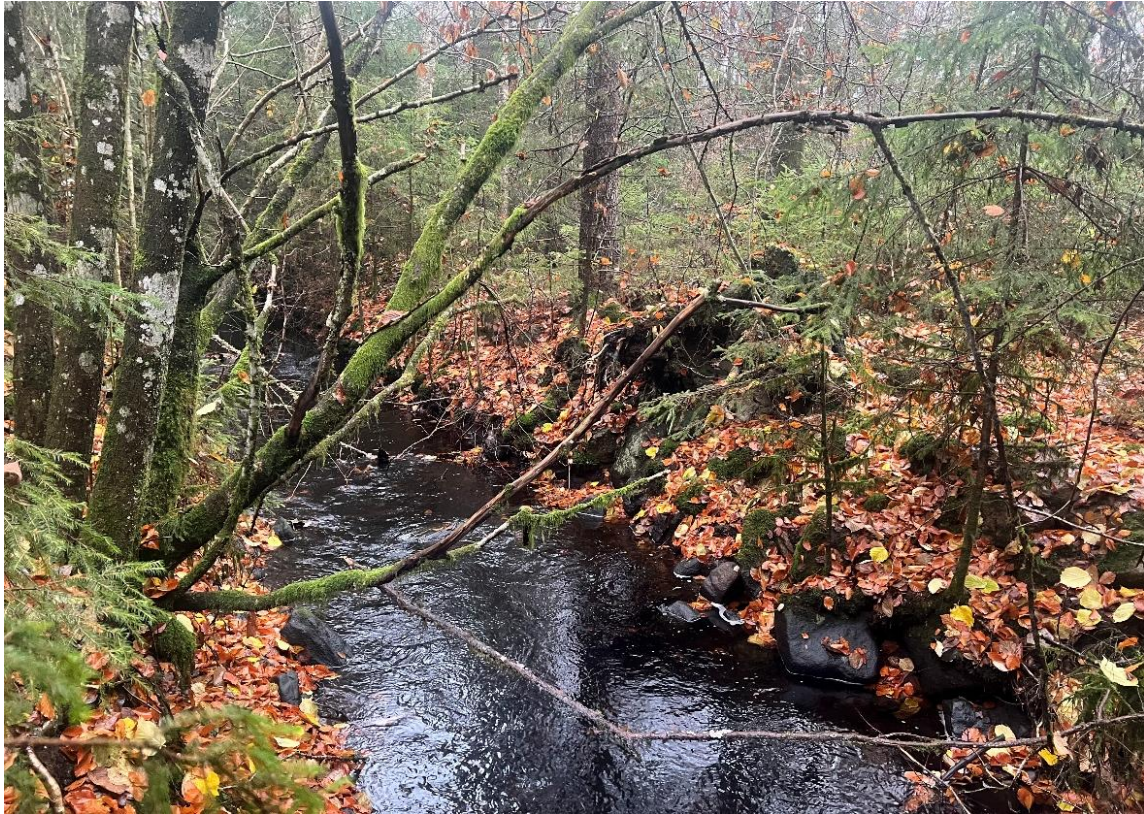
Figur 35. Sträcka 1 i Bäck från Svansjön - Porssjön med den hydromorfologiska typen B1.

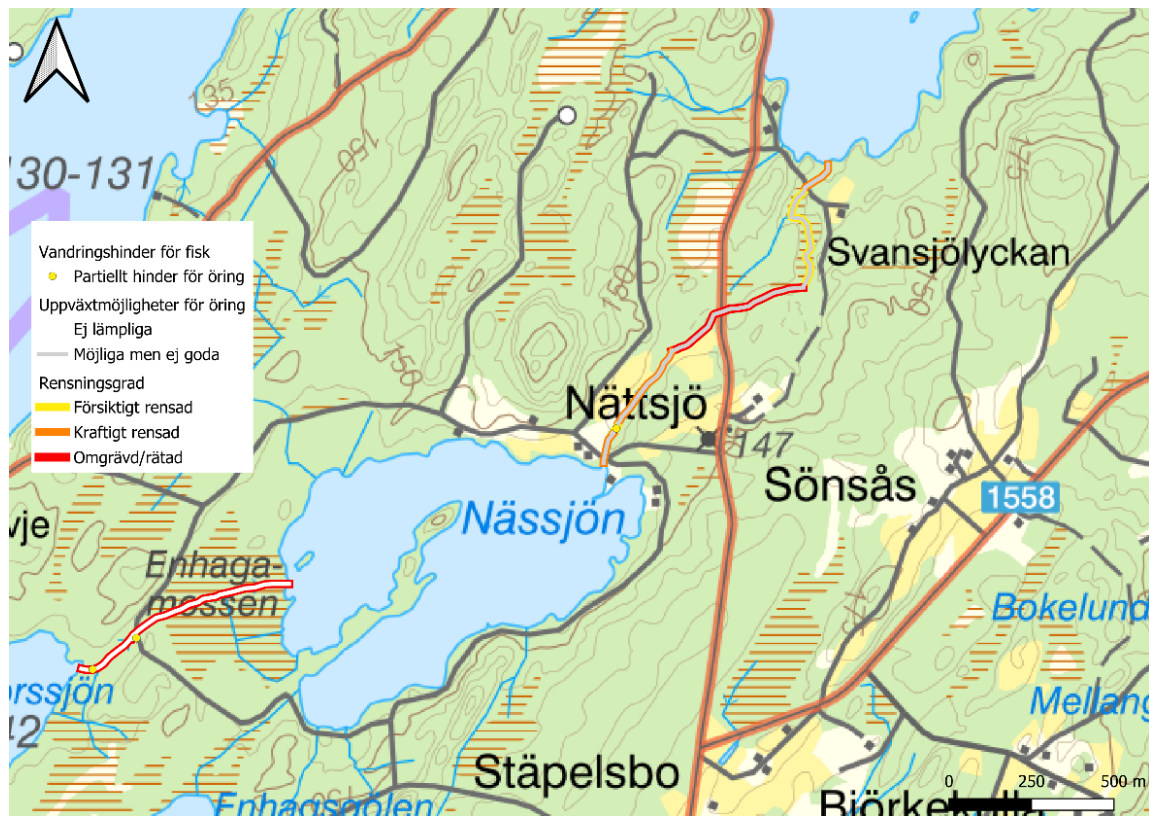
57 % (1 167 meter) av Bäck från Svansjön – Porssjön är omgrävd/rätad, 24 % (498 meter) är kraftigt rensad och 18 % (373 meter) är försiktigt rensad. Hela Spadån är omgrävd/rätad.

Figur 36. Rensningsgrad, uppväxtområde och vandringshinder för Bäck från Svansjön – Porssjön.

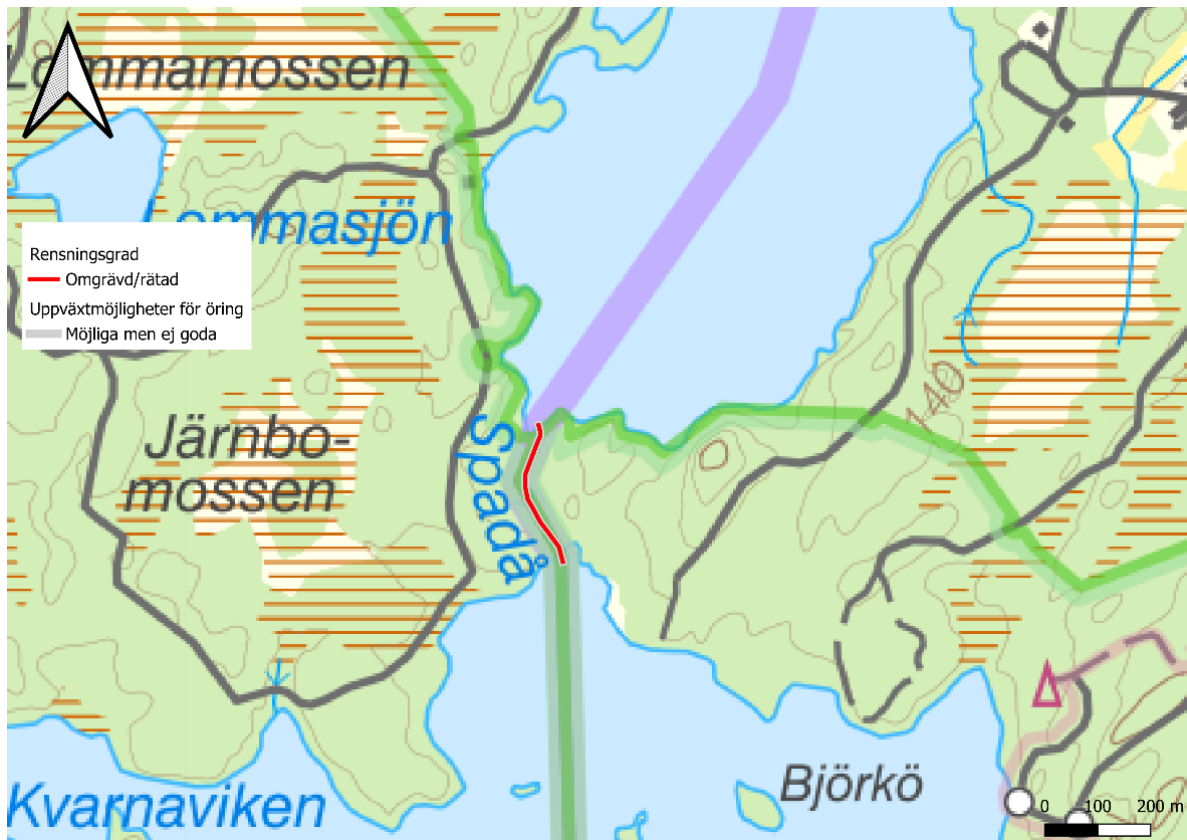
Figur 38. Rensningsgrad och uppväxtområde för öring i Spedån.
