# Nulägesbeskrivning för prövningsgrupp *Ätran biflöden från Fegen*

Regional samverkan inom prövningsgrupp:  
Ätran biflöden från Fegen 103\_3

Slutversion 2026-06-29

Länsstyrelsen  
Västra Götaland

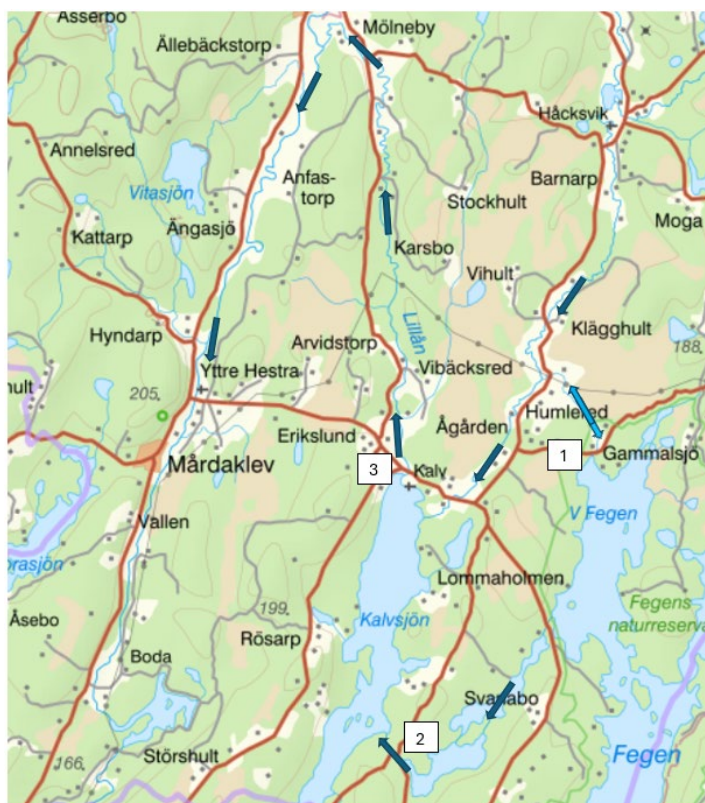
Figur 4. Schematisk bild över flödena vid Fegens sjöreglering. 1. Fegens ursprungliga sjöutlopp till Spångån (Spångalyckan). 2. Fegens nuvarande utlopp i Götshult. 3. Kalvsjöns utlopp till Lillån.<sup>12</sup>

Fegens ursprungliga utlopp var norrut till Spångån. Spångån rinner ihop med Stångån som kommer norrifrån och den viker söderut ner till Kalvsjön. Ett luckparti har anlagts i det ursprungliga sjöutloppet (nr 1 figur 4), för att hindra vattnet att rinna denna väg under normala förhållande. Vid höga flöden då flödet i Spångån vänder och ytan på luckornas nedströmssida stiger har luckpartiet en självreglerande funktion som gör att de öppnar (flyter upp/vippar upp) så att vatten kan rinna under in i Fegen. Utan denna funktion riskerar områdena uppströms drabbas hårdare av höga flöden/översvämningar.

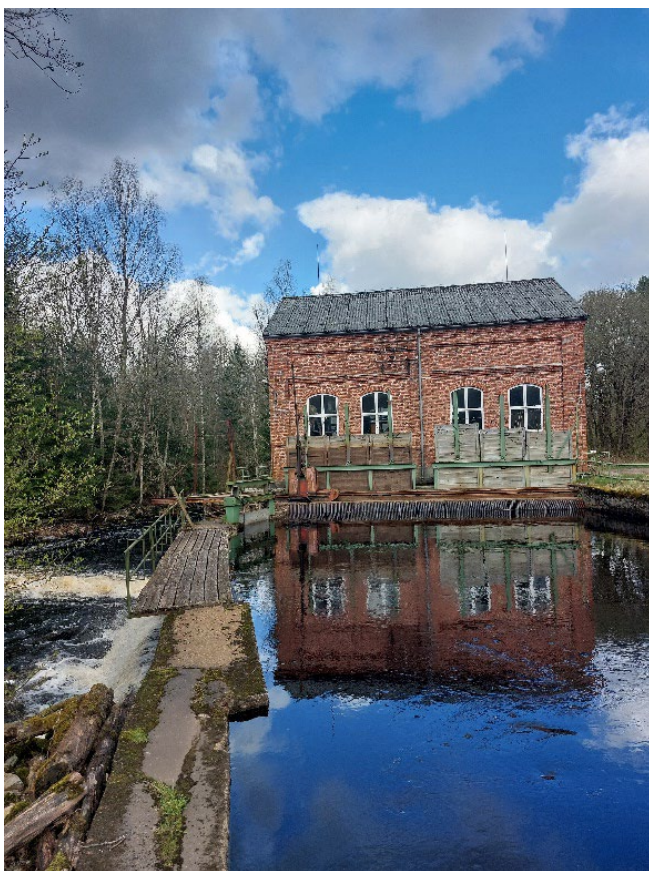
Figur 19. Mølneby kraftverk.

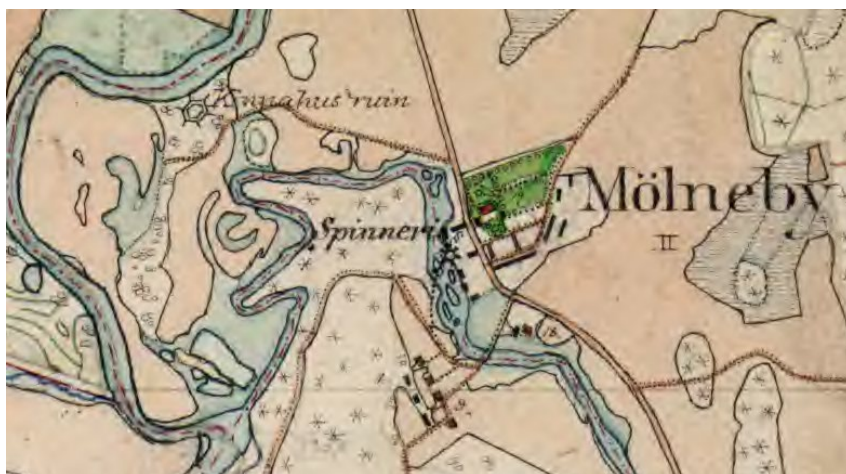
Figur 21. På Häradsökonomiska kartan åren 1890–97 syns spinneri, såg och kvarn vid Mölneby. Även Kinnahus borgruin är markerad.

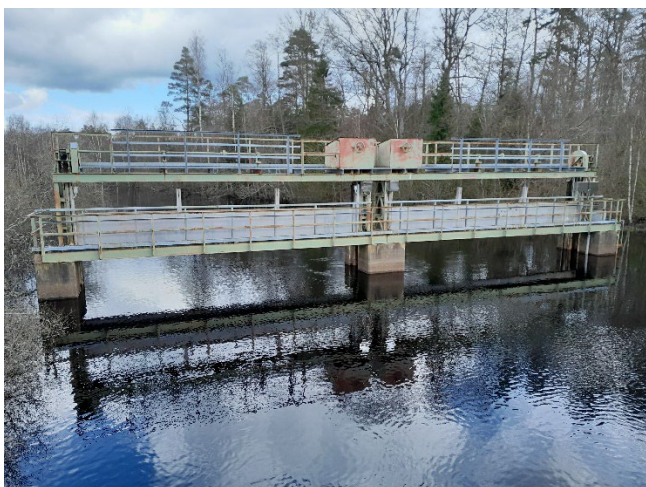
Figur 22. Luckparti vid Kalvsjöns utlopp.

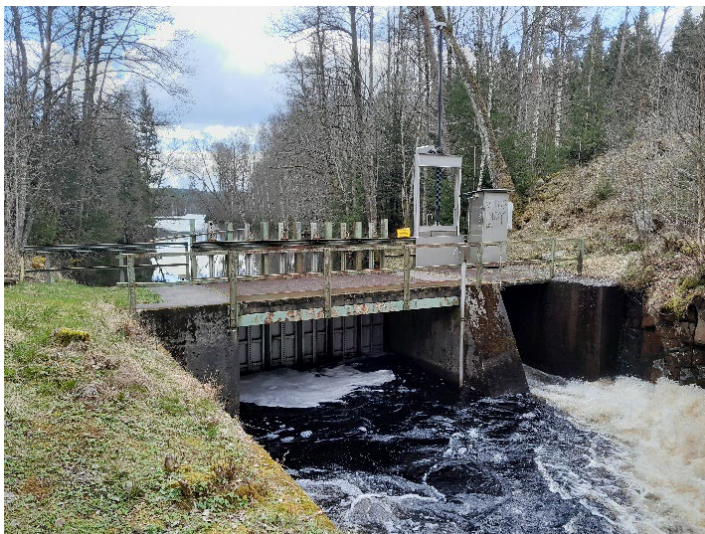
Figur 24. Götshult reglering.

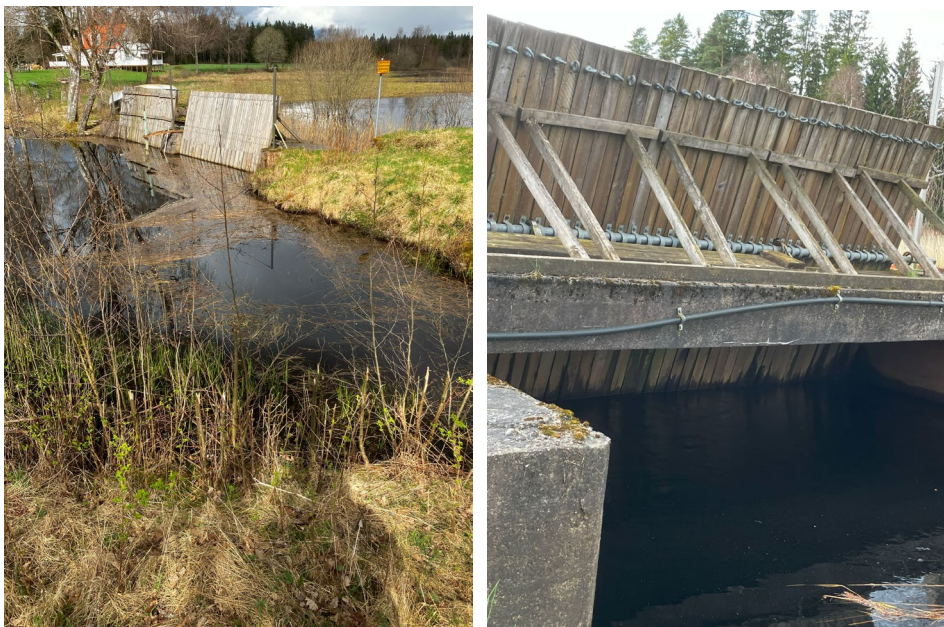
Figur 26. Luckparti (nåldamm) vid Fegens ursprungliga utlopp.

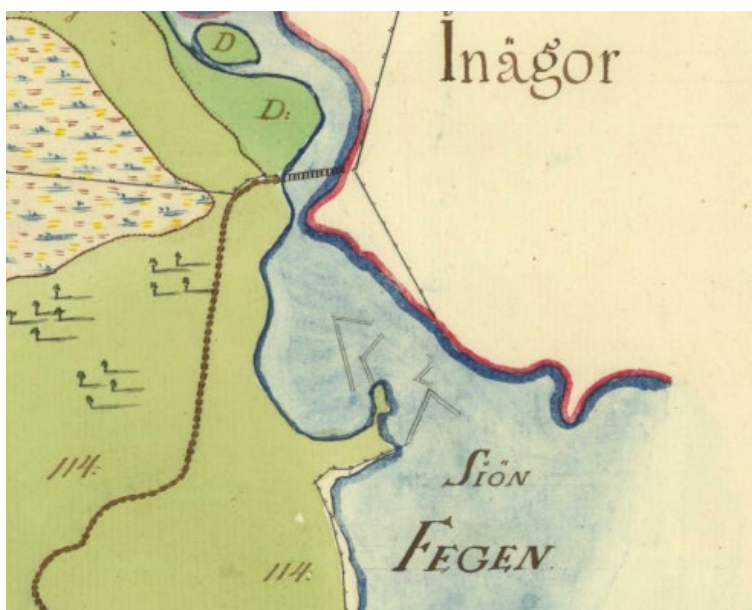
Figur 28. Utsnitt ur storskifteskartan över Humlered 1758. Vid läget för dammen syns en överfart. Strax söder därom i sjön finns flera strukturer markerade, möjligen anordningar för fasta fiskeanläggningar eller flottning.

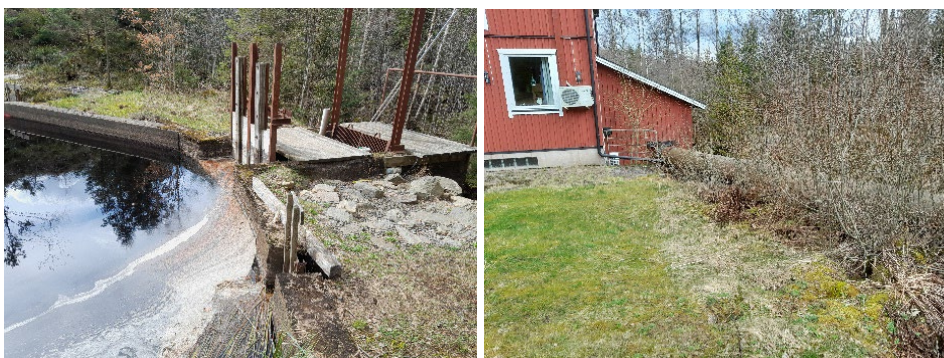
Figur 29. Alvhaga kraftverk.

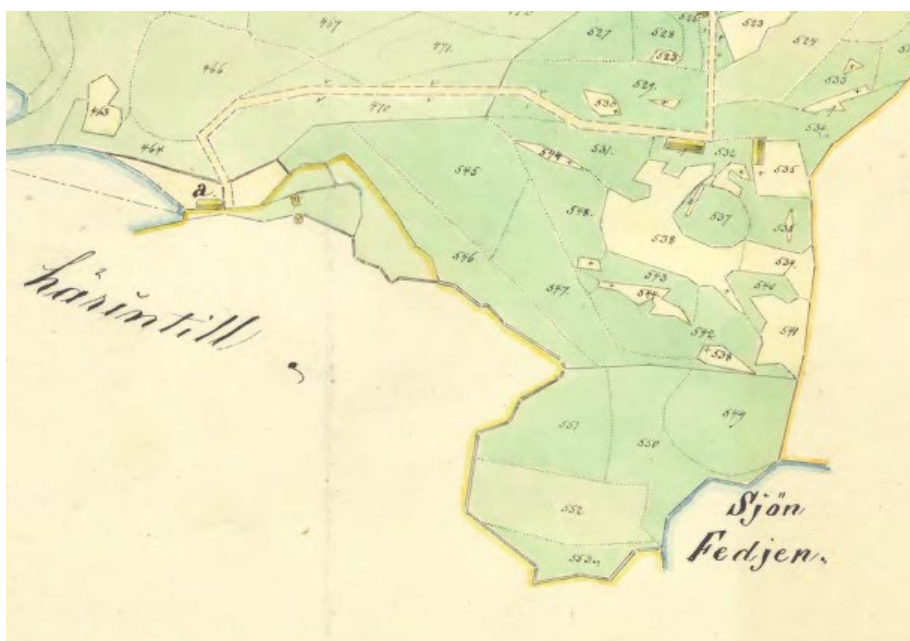
Figur 30. Utsnitt ur karta från laga skiftet år 1868. Till vänstersyns Kvarnsjön och alldeles intill denna, vid bokstaven "a" ligger en såg. En bit åt öster syns två små kvarnbyggnader vid parallella åfårar. <sup>97</sup>

Det finns inga uppgifter om när kvarnplatsen började nyttjas, men i landsbeskrivningen över Halland från 1729 anges att det finns ett kvarnställe vid Alvhaga. Redan i en gränskarta från år 1651-55 benämns den intilliggande sjön som "qvarnsjön" och en kvarnsymbol är inritad på platsen.<sup>94</sup> Enligt uppgifter från kvarninventeringen 1972 ska det under 1800-talet funnits två kvarnar på platsen, en knuttimrad skvaltkvarn samt en knuttimrad hjulkvarn som drevs under herrgården Sotanäs, men det är okänt vilket år dessa uppfördes. Här fanns även en s.k. nickesåg som revs 1898.<sup>95</sup> Detta bekräftas av den första något mer detaljerade kartan över platsen, en laga skifteskarta från 1868. På kartan är tre byggnader markerad.<sup>96</sup> Marknamnet "sågbacken" antyder att den avlånga byggnaden närmst sjön var en såg. De två byggnaderna som låg öster om denna intill de båda närliggande bäckfårorna var troligtvis kvarnar (se historisk karta, figur 30). Även generalstabskartan från 1871 visar en kvarnsymbol på platsen (figur 31).

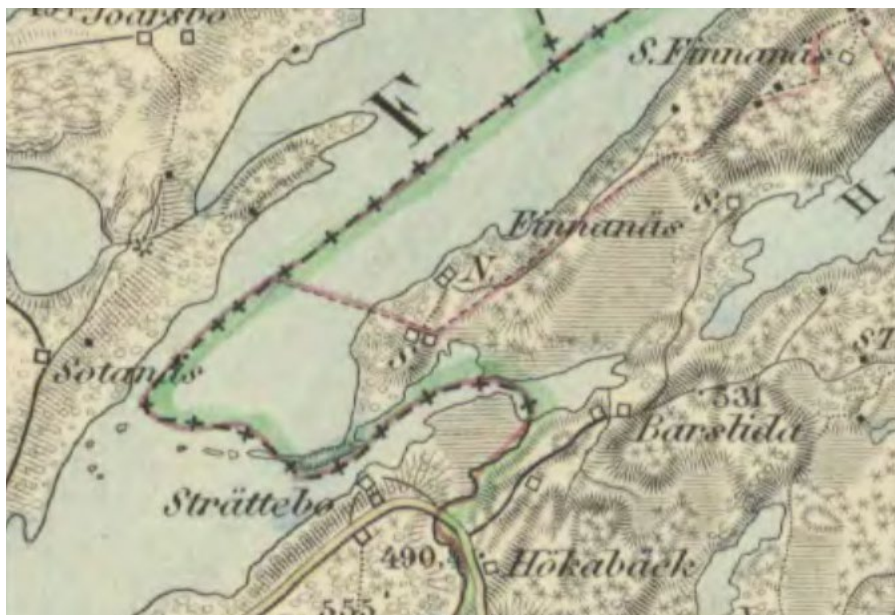
Figur 31. Generalstabskartan från 1871. Kvarnläget syns markerat till vänster i bild, i vattendraget mellan sjöarna.<sup>98</sup>

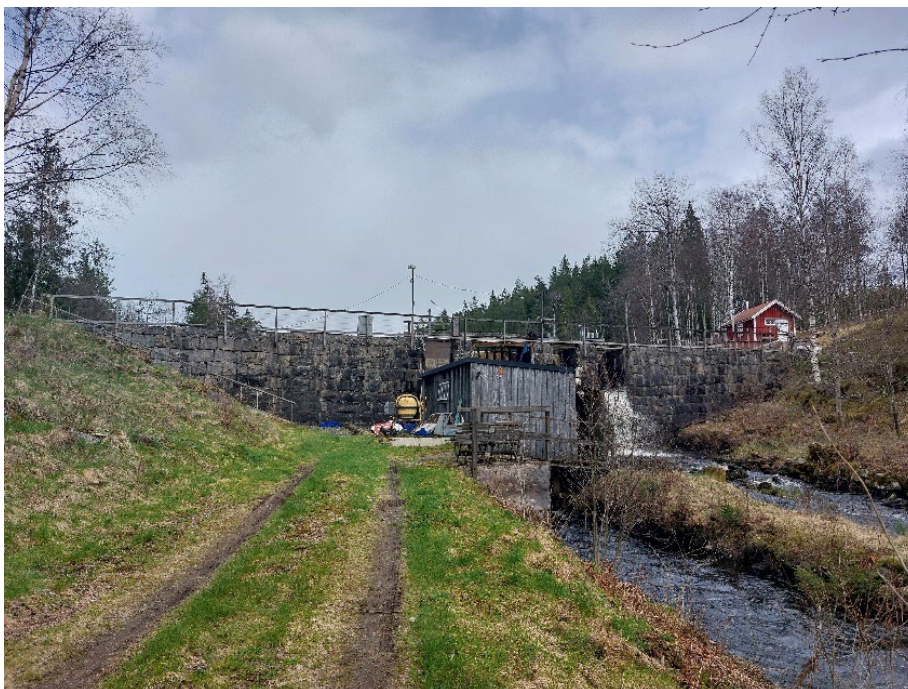
Figur 32. Ekeforsfall kraftverk

Åren 1918–1920 byggdes en kraftstation vid forsen. Enligt uppgift ska timmer från kimröksfabriken ha använts. Ekefors är upptaget i en förteckning över elektriska anläggningar i Älvsborgs län 1926 med en installerad generatoreffekt på 65 kVA för produktion av 3-fasström. Innehavare av kraftverket var Ekedals bolag som genom Ekefors kraftverk försåg närområdet med elektricitet. Ovanpå kraftstationen ska det under en period ha funnits en snickerifabrik. Kraftverket var i drift fram till 1950- eller 1960-talet. När nuvarande ägare förvärvade dammen 1986 var den gamla kraftstationen riven. En ny uppfördes med hjälp av Carl Bengtsson som var en lokal expert på området. Det första aggregatet, med bland annat en egentillverkad kaplanturbin, ersattes redan 1989 av ett nytt aggregat. Nu tillkom även en ny tilloppstub. Den överblivna tuben fick i och med det funktion av åltrumma.

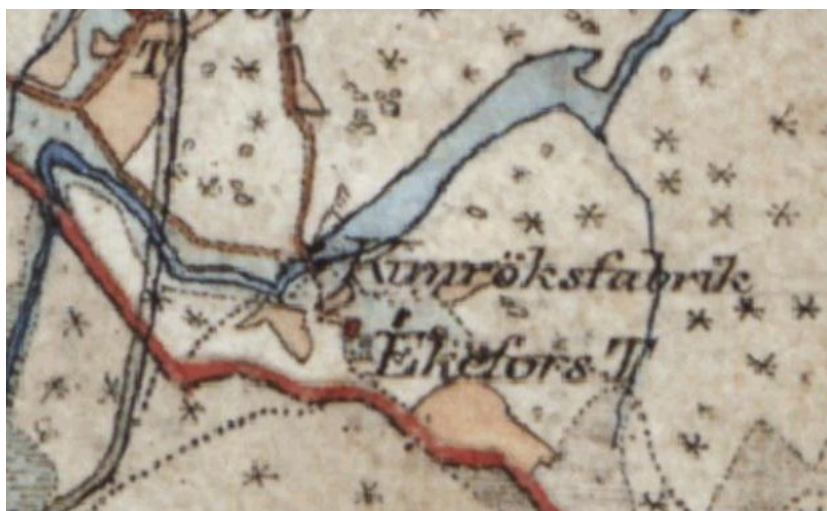
Figur 34. Utsnitt ur den häradssekonomiska kartan 1890–97.

hammarsmedjan vid Ekefors. På generalstabskartan år 1874 är i stället en kvarn och en såg markerade<sup>106</sup>. På häradssekonomiska kartan 1890–1897 är bostadshuset betecknat som Ekefors torp. På södra sidan om forsen låg en kimröksfabrik och på norra sidan en såg.<sup>107</sup> Kimröksfabriken ska ha anlagts samma år som smidet upphörde. Kimrök användes som färgpigment och framställdes av kolad björkved som sedan maldes ner. År 1902 byggdes enligt uppgift en ny dammbyggnad i sten. I ett senare skede byggdes stora träkolsugnar en bit nedströms på norra sidan om ån.

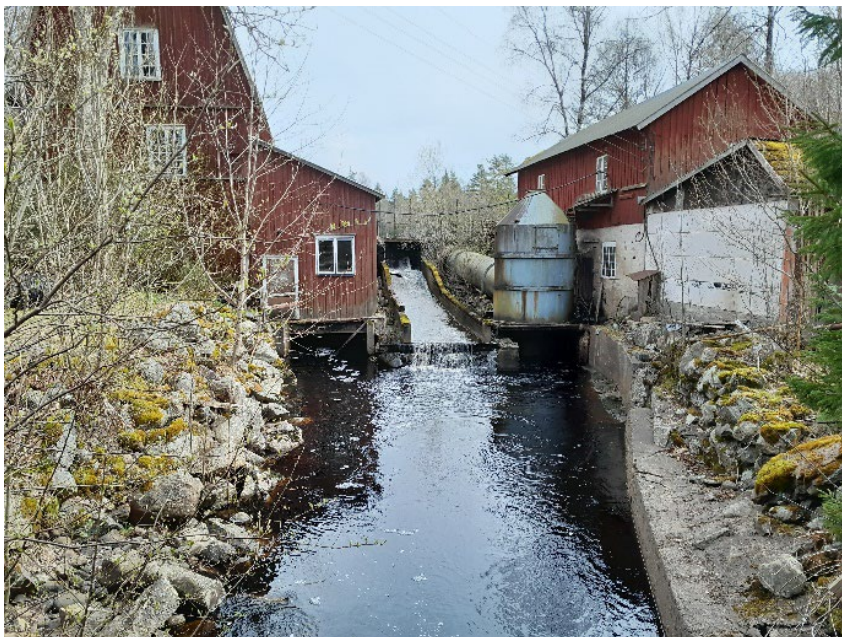
Figur 35. Drägveds kvarn.

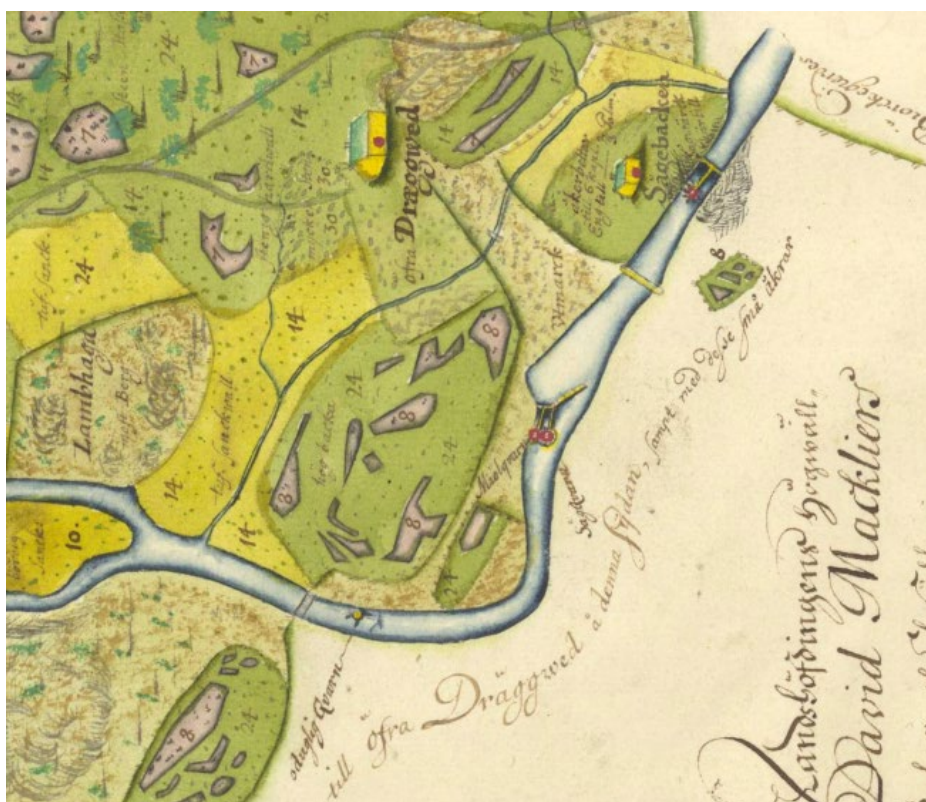
Figur 37. Utsnitt ur den geometriska kartan 1706. Här syns flera vattendrivna verksamheter.

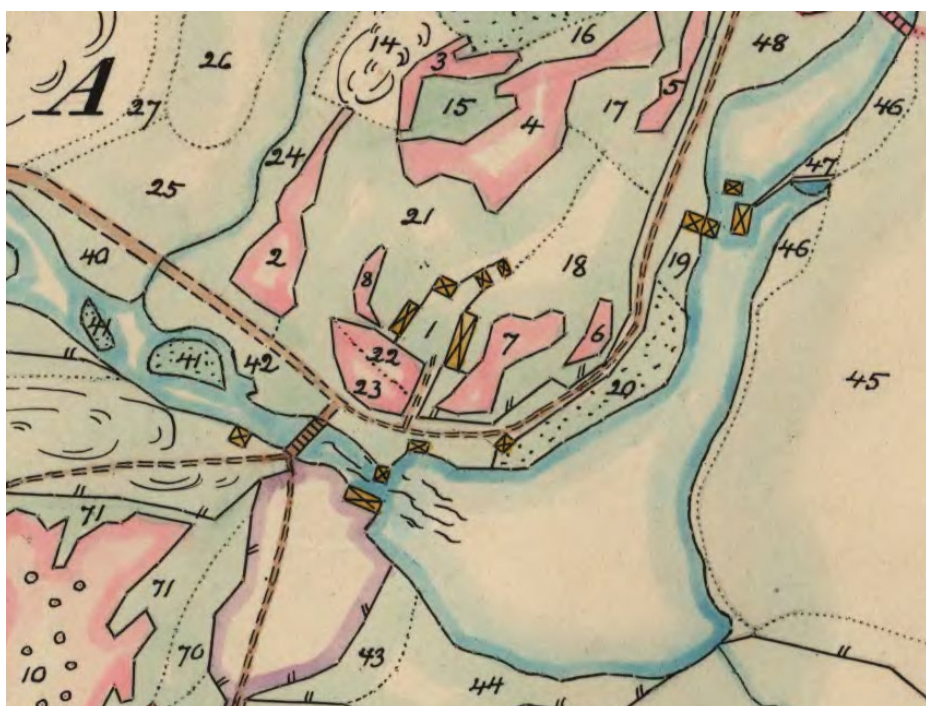
Figur 38. Utsnitt ur storskifteskartan 1826. Även här syns flera anläggningar i ån.
